【下水道老朽管の管内テレビカメラ調査の結果について】

★ 大麻地区テレビカメラ調査で把握できた管内の状況

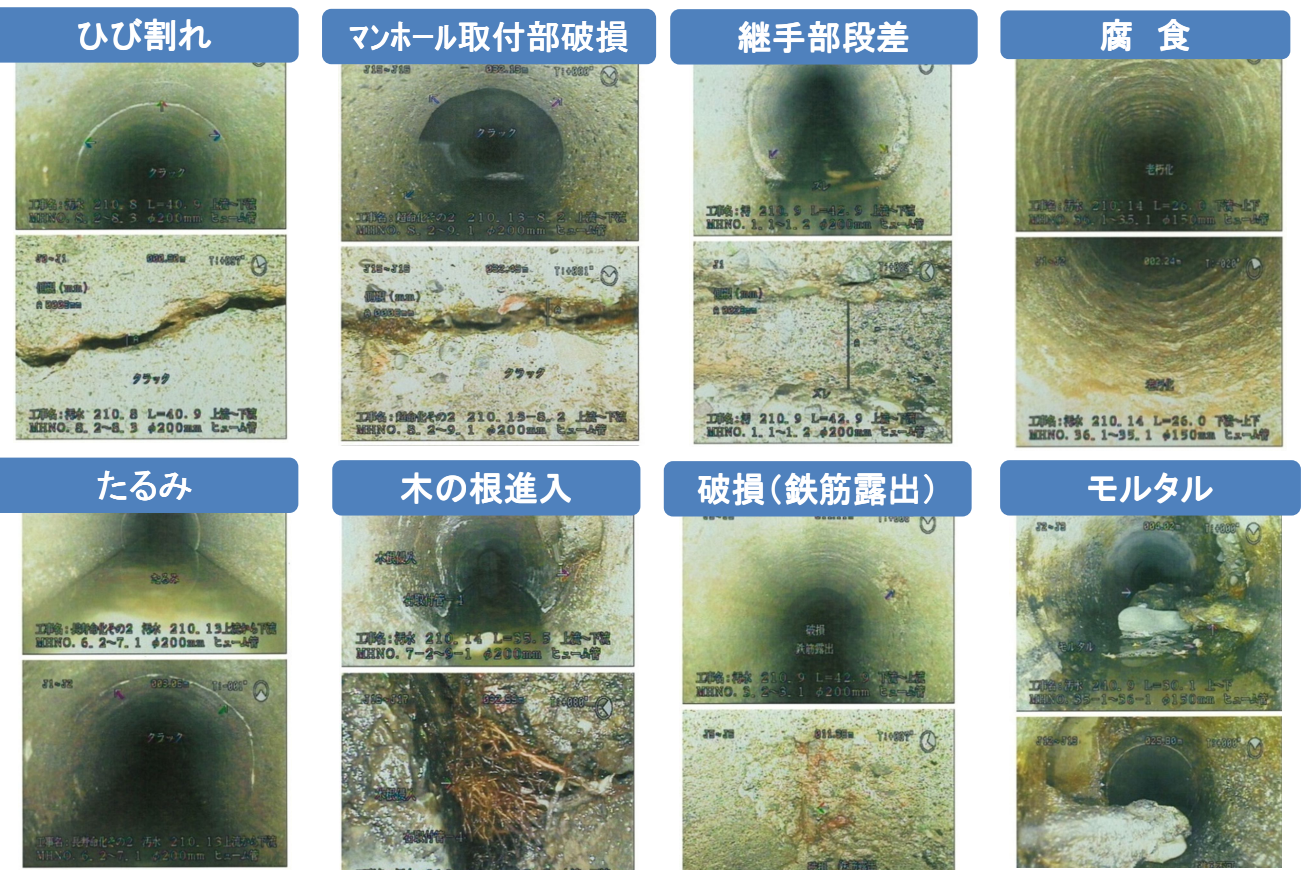
- テレビカメラ調査により、管内の老朽化状況を確認。（大麻汚水管調査結果より抜粋）

- 築造から約50年を経過する下水道管では老朽化が進んでおり、今後も公共下水道としての機能を維持するためには、改築（布設替え、管更生）工事等の対策が必要であることが改めて明確に。
- 大麻地区ではH29年度から、緊急度「Ⅰ」「Ⅱ」箇所を中心に、老朽管の改築工事等を実施。
- 大麻地区の対策工事と平行し、江別合流地区カメラ調査結果の評価、判定を実施。
- 大麻地区、江別合流地区に引き続き、順次、市内約856kmの下水道管の調査、検討に着手。

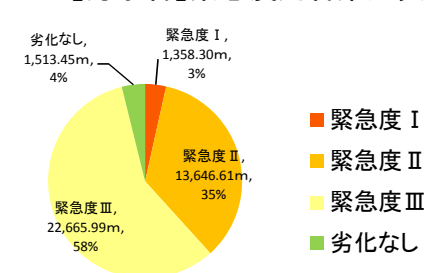
【汚水管】緊急度別管渠延長

- 緊急度「Ⅰ」から「劣化なし」までの4段階で評価。
- 緊急度「Ⅰ」は、劣化がかなり進行しており、早急な対応が必要な状況で、「劣化なし」が健全な状況を示している。
- 緊急度「Ⅱ」は劣化が進行しており、対応が必要な状況。
- 緊急度「Ⅲ」は劣化が見受けられ、当面簡易な対応が必要な状況。
- 大麻地区（汚水管）の約4割を緊急度「Ⅰ」「Ⅱ」が占める結果に。
