えべつ おおあさ いずみ
 北海道 江別市 大麻泉小学校 通学路対策箇所図

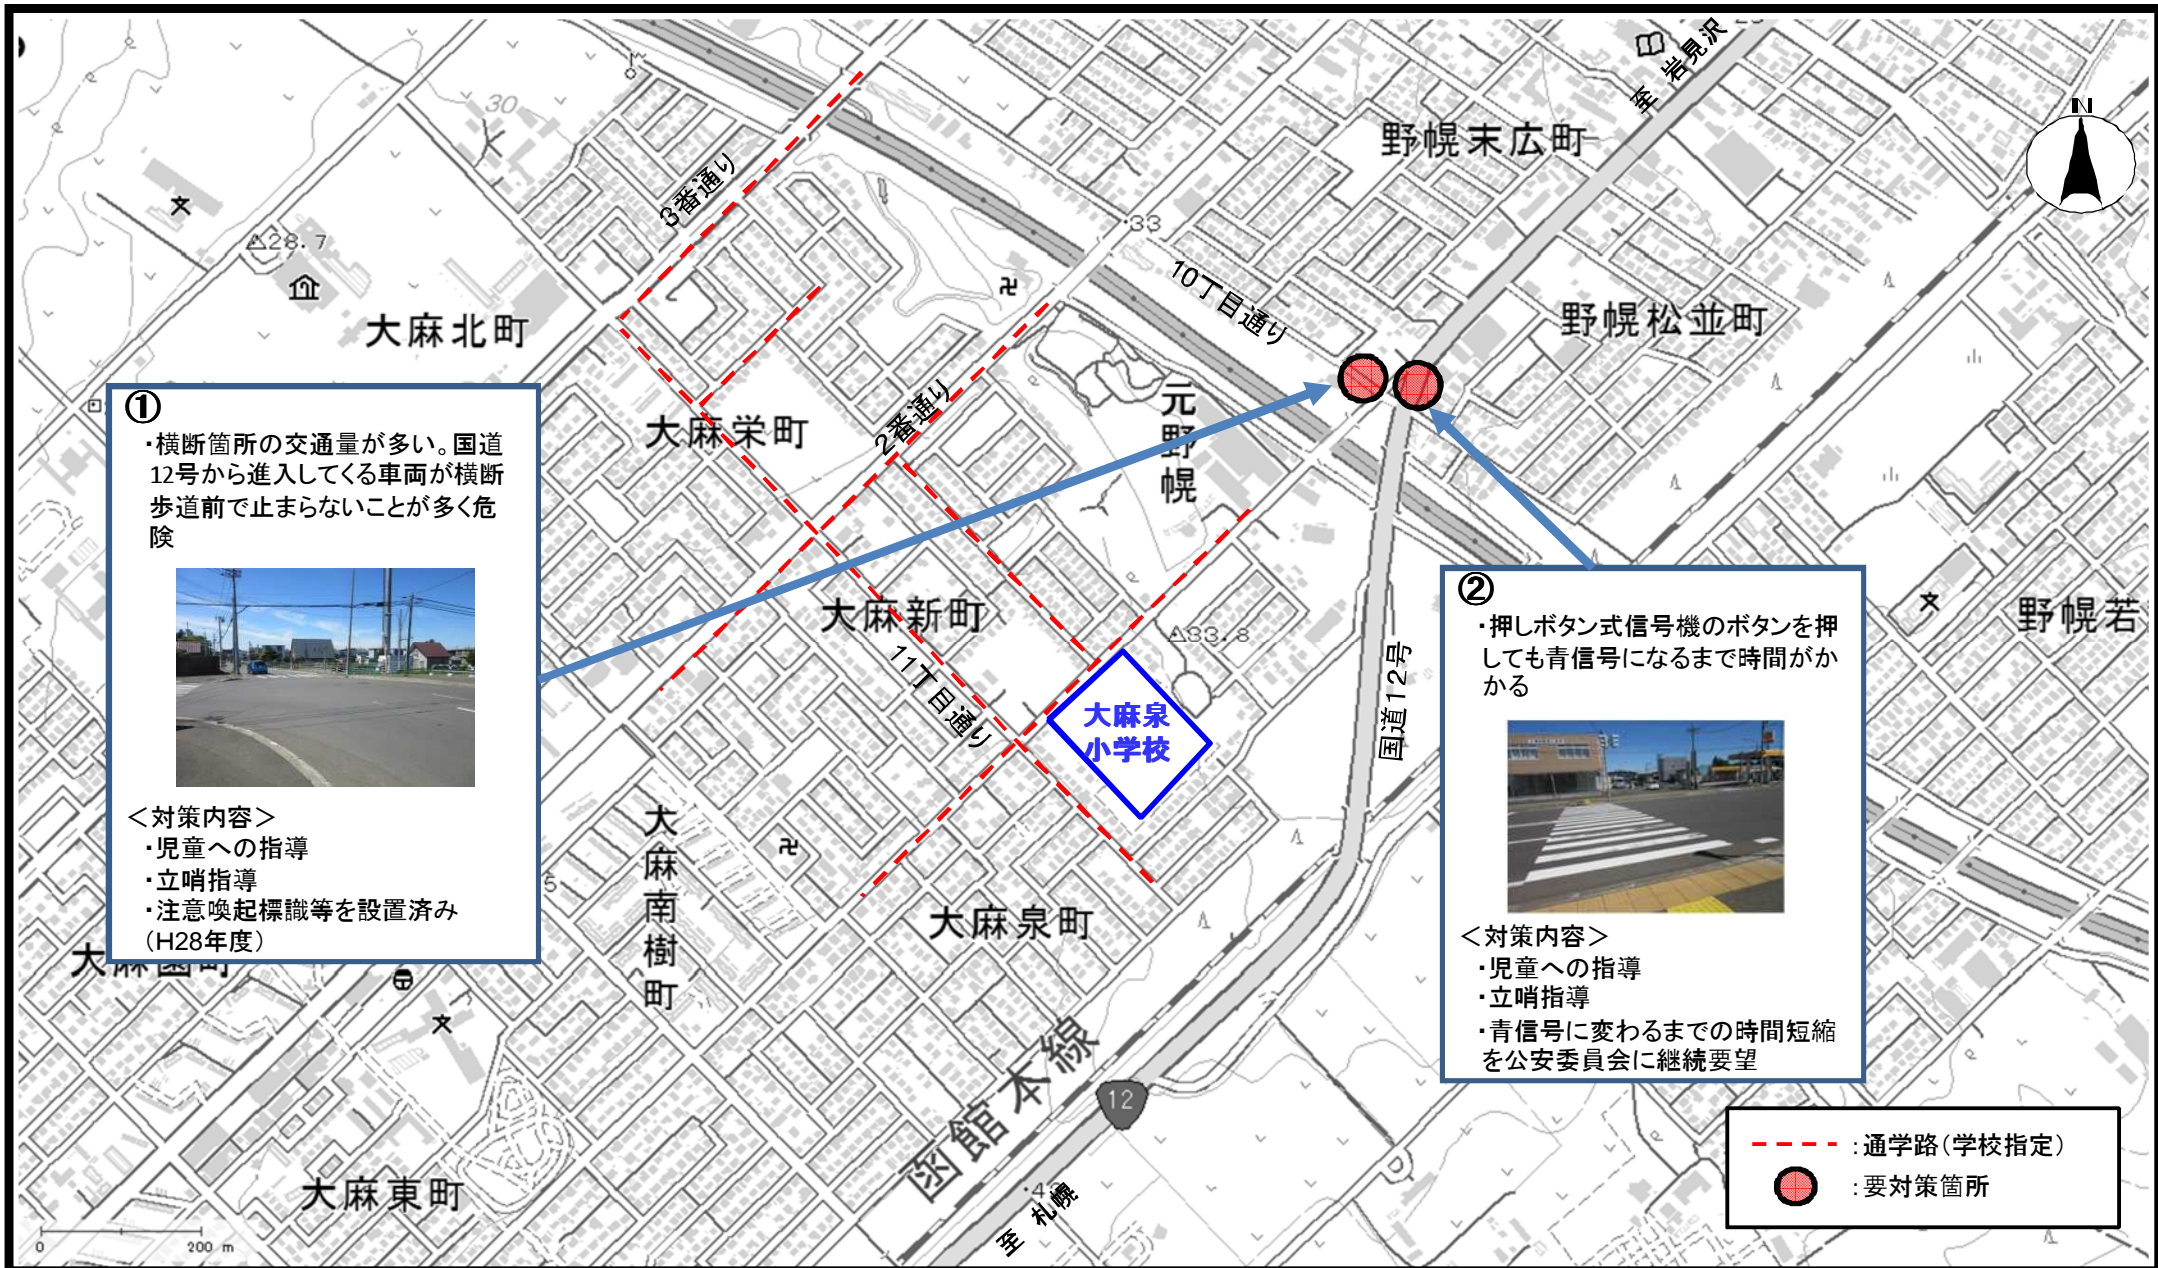
①

- ・横断箇所の交通量が多い。国道12号から進入してくる車両が横断歩道前で止まらないことが多く危険

- ・児童への指導
- ・立哨指導
- ・注意喚起標識等を設置済み (H28年度)

- ・押しボタン式信号機のボタンを押しても青信号になるまで時間がかかる

- ・児童への指導
- ・立哨指導
- ・青信号に変わるまでの時間短縮を公安委員会に継続要望
