北海道 江別市 江別第三小学校 通学路対策箇所図

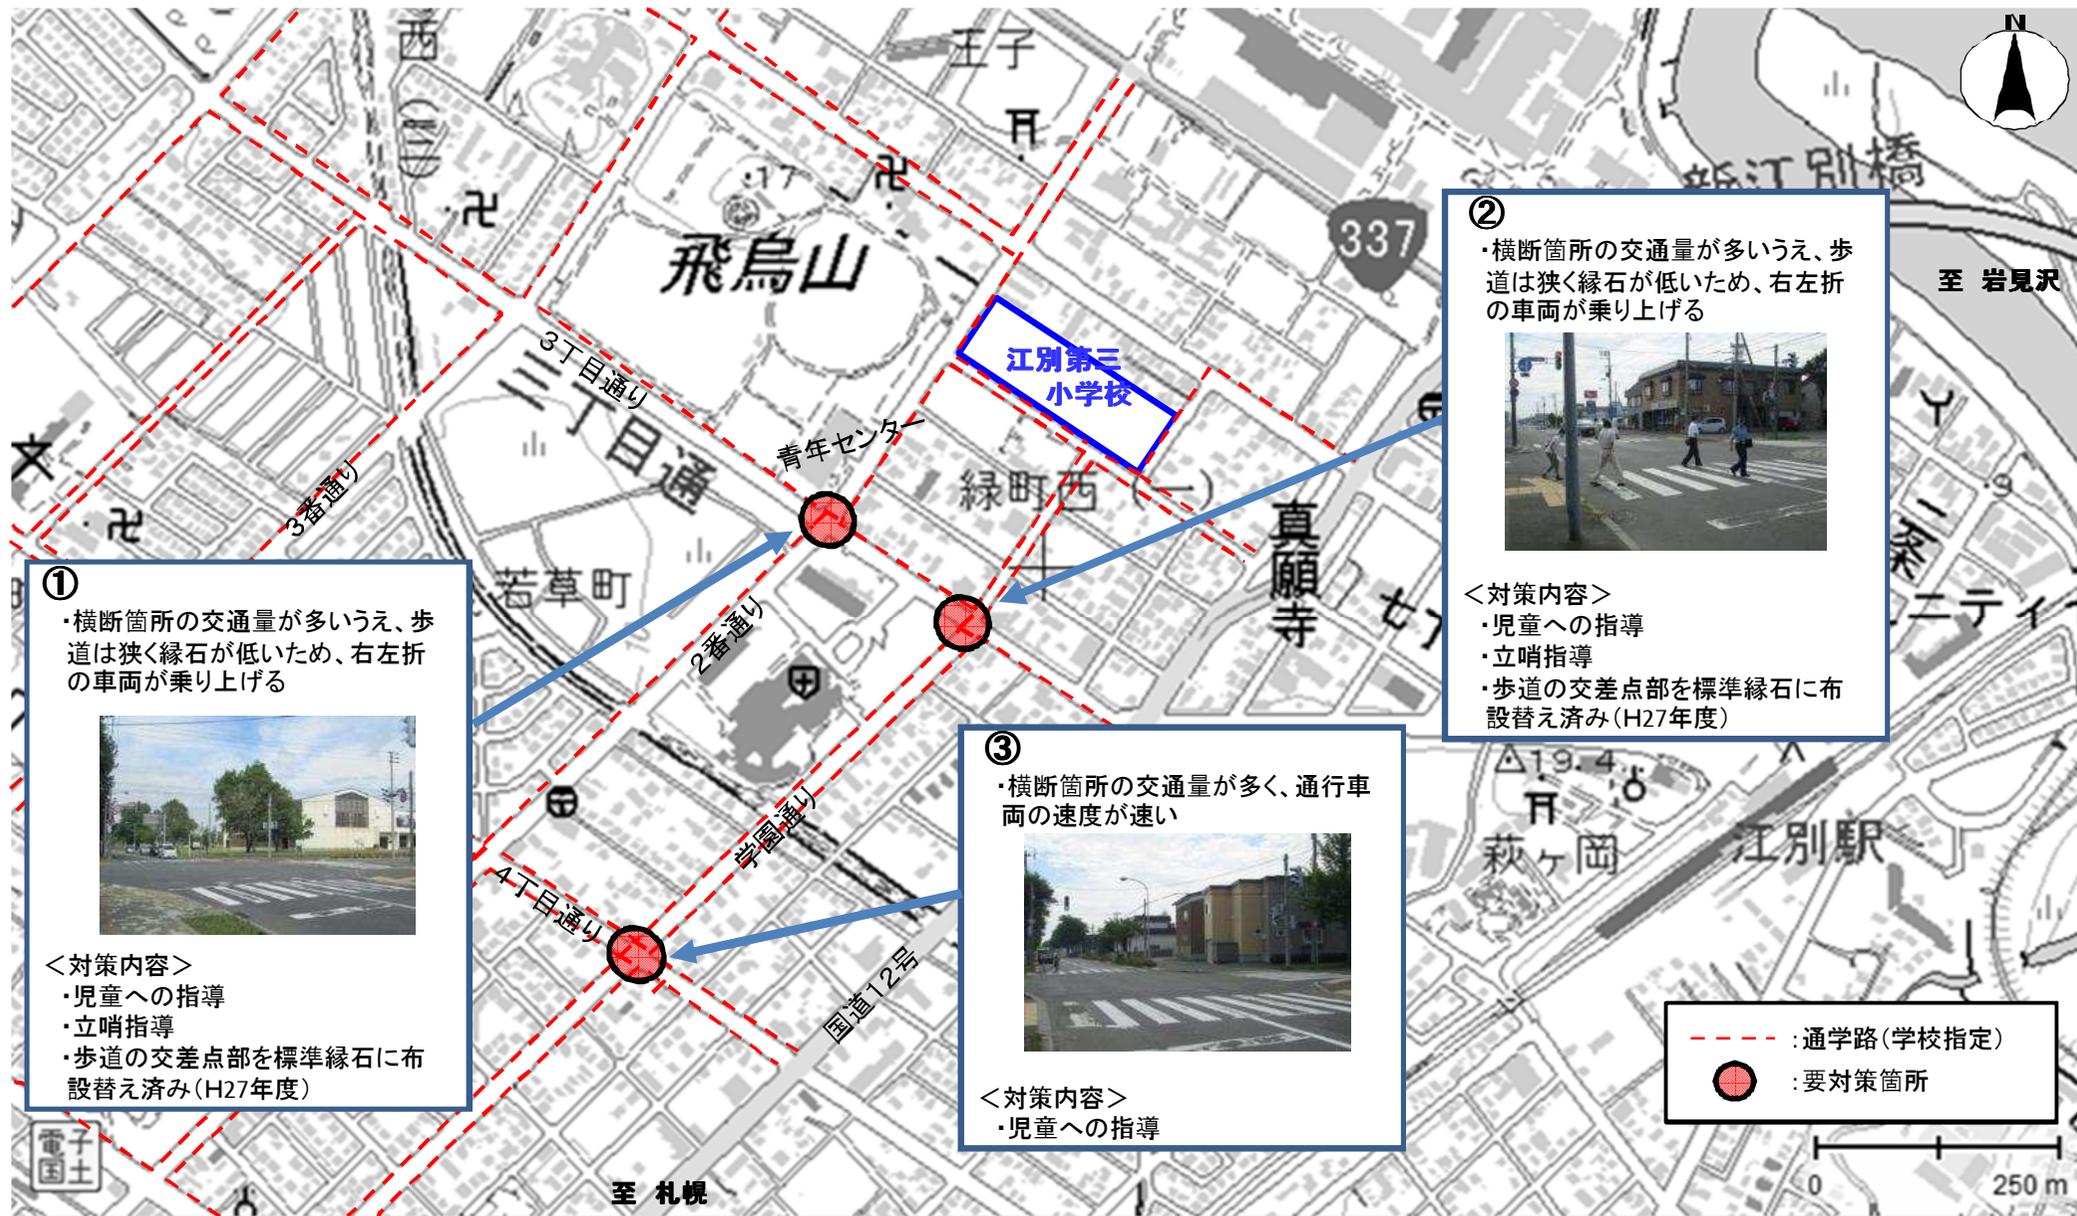
- ・横断箇所の交通量が多いうえ、歩道は狭く縁石が低いため、右左折の車両が乗り上げる

- ・横断箇所の交通量が多く、通行車両の速度が速い

- ・児童への指導
- ・立哨指導
- ・歩道の交差点部を標準縁石に布設替え済み(H27年度)

- ・児童への指導
