えべつ おおあさいずみ
 北海道 江別市 大麻泉小学校 通学路対策箇所図

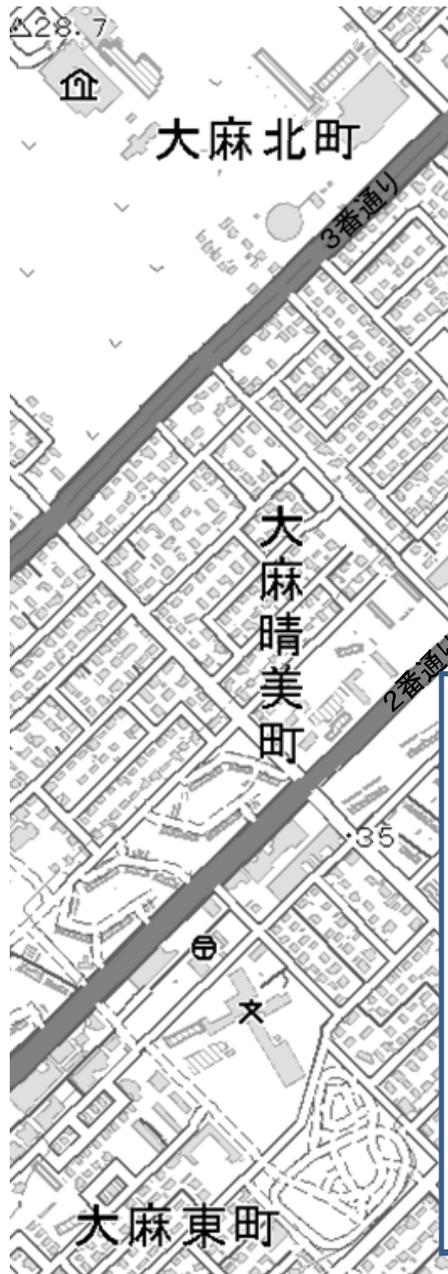
・通勤の車両や住宅を建てるための工事車両等の交通量が多く、通行車両の速度が速い。児童の通学路であることが伝わりづらい。S時カーブとなっており見通しが悪い。

・通勤の車両や住宅を建てるための工事車両等の交通量が多く、通行車両の速度が速い。児童の通学路であることが伝わりづらい。

・通勤の車両や住宅を建てるための工事車両等の交通量が多く、通行車両の速度が速い。大麻第2緑地からの児童の飛び出しが危険。

・通勤の車両や住宅を建てるための工事車両等の交通量が多く、通行車両の速度が速い。歩道を通行する児童と交差点から流入する車両との衝突事故が懸念される。

<対策内容>
 ・児童への指導
 ・注意喚起標識等を設置済み(H28年度)

<対策内容>
 ・児童への指導
 ・注意喚起標識等の設置を検討
