野幌若葉小学校通学路対策箇所図

野幌若葉小学校通学路対策内容

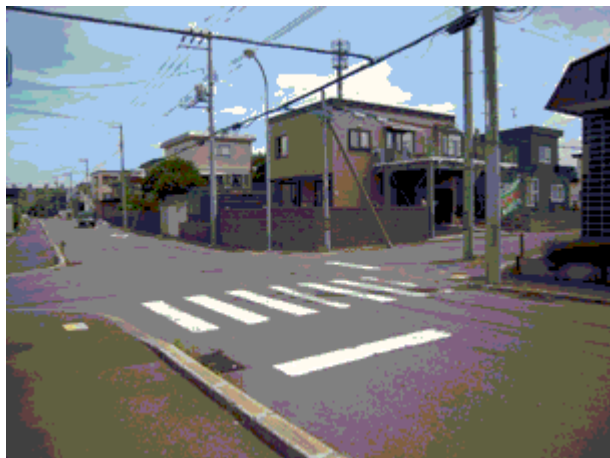
【交通1】市道野幌若葉町25号道路 野幌若葉町33番地先付近

- 横断箇所を通行する車が多く、通行車両の速度も速い。

- 児童への指導、立哨指導。(学校)
- 地域やP T Aによる見守り活動。(学校)
- 学校だよりや安全マップ等による啓発。(学校)
- 教職員による校区巡視。(学校)
- 警ら活動による速度抑制。(警察署)
- 信号機の設置を公安委員会に継続要望。(江別市)

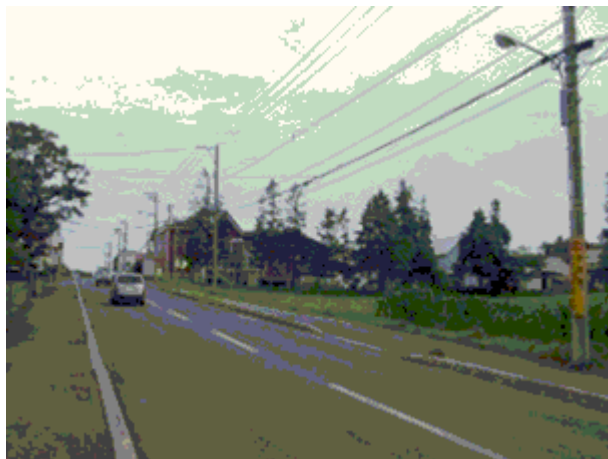
【交通2】市道伊達屋敷道路 野幌若葉町59番地先付近

- 横断箇所を通行する車が多く、通行車両の速度も速い。
- 坂道のため、見通しが悪い。

- 児童への指導、立哨指導。(学校)
- 地域やP T Aによる見守り活動。(学校)
- 学校だよりや安全マップ等による啓発。(学校)
- 教職員による校区巡視。(学校)
- 警ら活動による速度抑制。(警察署)
- 注意喚起看板を設置(H29年度)。(江別市)
- 押しボタン式信号機の設置を公安委員会に継続要望。(江別市)

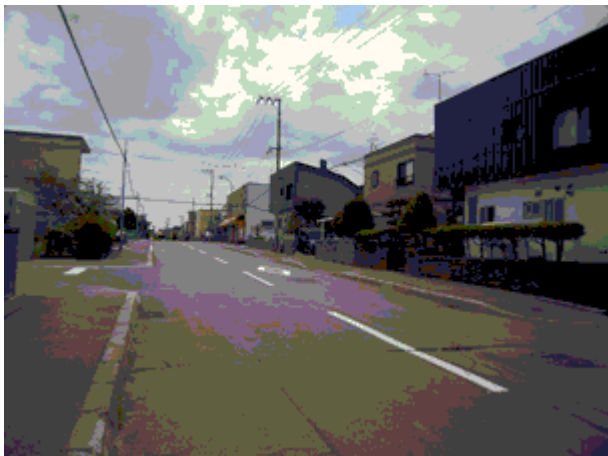
【交通3】 市道野幌若葉町6号道路 野幌若葉町16番地先付近

- 通行する車の速度が速く、冬期間は片側除雪のため歩道が狭い。

- 児童への指導、立哨指導。(学校)
- 地域やP T Aによる見守り活動。(学校)
- 学校だよりや安全マップ等による啓発。(学校)
- 教職員による校区巡視。(学校)
- 道路幅員の制限から片側みの歩道除雪となるため、現状の除雪方法を継続する。(江別市)
- 警ら活動による速度抑制。(警察署)
- 横断歩道の設置を公安委員会に継続要望。(江別市)

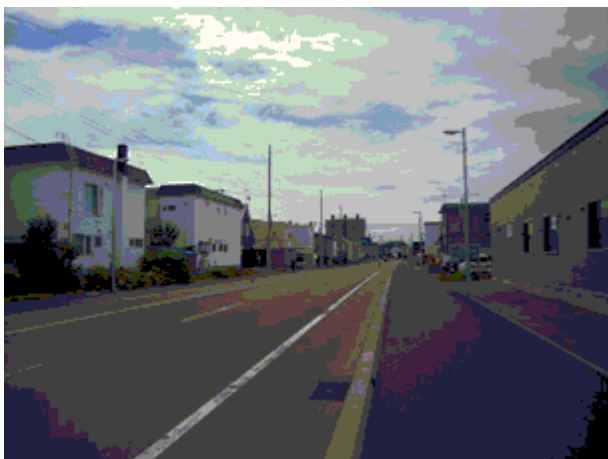
【交通4】 旧市道東野幌本町39号道路(野幌駅南通) 東野幌本町11番地先付近

- 横断箇所を通行する車が多い。
- 横断歩道、信号機が一方向にしかない。

- 児童への指導、立哨指導。(学校)
- 地域やP T Aによる見守り活動。(学校)
- 学校だよりや安全マップ等による啓発。(学校)
- 教職員による校区巡視。(学校)
- 令和元年度10月15日より通学路を変更。冬期間は特に地域との情報共有の機会をもつ。(学校)
- 横断歩道の設置を公安委員会へ継続要望。(江別市)

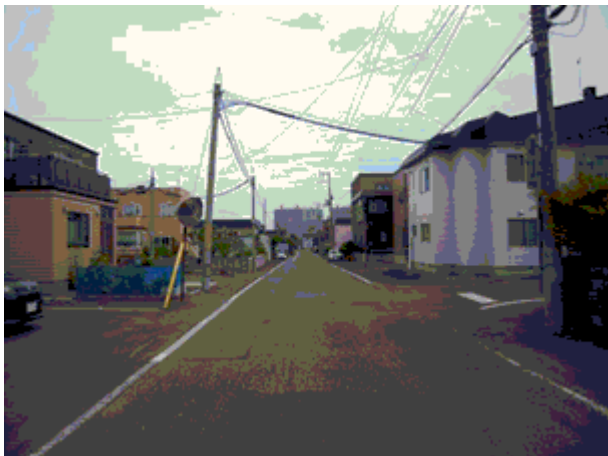
【交通5】 市道野幌若葉町12～14号道路 野幌若葉町10番地～伊達屋敷通り

- 道幅が狭く、歩道がない。冬期間は積雪により通行スペースがない。
- 交差点付近は除雪による雪山により見通しが悪い。
- 伊達屋敷通りの横断歩道に歩行者用信号機を要望。

- 児童への指導、立哨指導。(学校)
- 地域やPTAによる見守り活動。(学校)
- 学校だよりや安全マップ等による啓発。(学校)
- 教職員による校区巡視。(学校)
- 区画線を復旧済み(H27年度)。(江別市)
- 冬期間に現地状況を確認し必要に応じて道幅確保の対策を実施する。(江別市)
- 伊達屋敷通りとの交差点に押しボタン式信号機を公安委員会へ設置要望。(江別市)

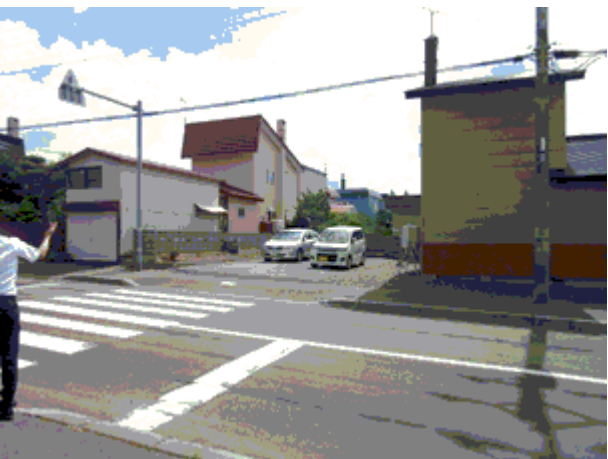
【交通6】 市道野幌若葉町7号道路

- 道幅が狭く、駐車車両がある。
- 冬期間には歩道に面した住宅からの落雪や、堆積した雪山などにより危険。

- 児童への指導、立哨指導。(学校)
- 地域やPTAによる見守り活動。(学校)
- 学校だよりや安全マップ等による啓発。(学校)
- 教職員による校区巡視。(学校)
- 冬期間に現地状況を確認し、必要に応じて指導する。(江別市)

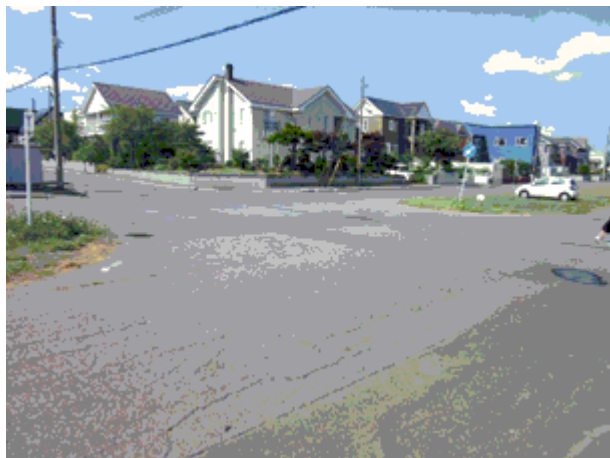
【交通7】市道西野幌83号道路 南大通りとの交差点

- 道幅は広いが、横断歩道がない。

- 児童への指導、立哨指導。(学校)
- 地域やPTAによる見守り活動。(学校)
- 学校だよりや安全マップ等による啓発。(学校)
- 教職員による校区巡視。(学校)

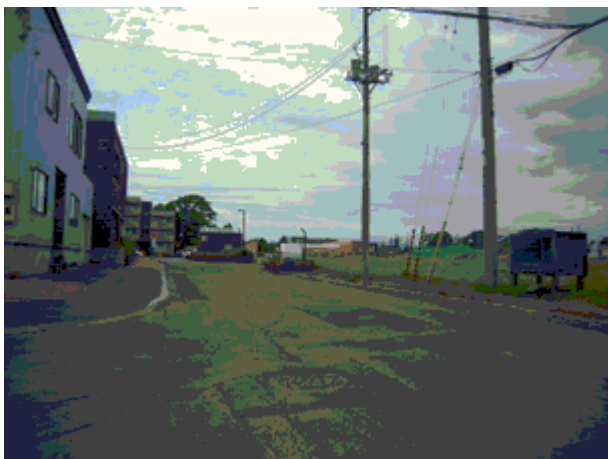
【防犯1】1アイシティ若葉台前道路付近

- 道幅が狭く、不審な車両の通行がある。

- 学校だよりや安全マップ等による啓発。(学校)
- 児童、家庭への注意喚起と情報があった場合は職員巡回。(学校)
- パトロールの強化。(警察署)

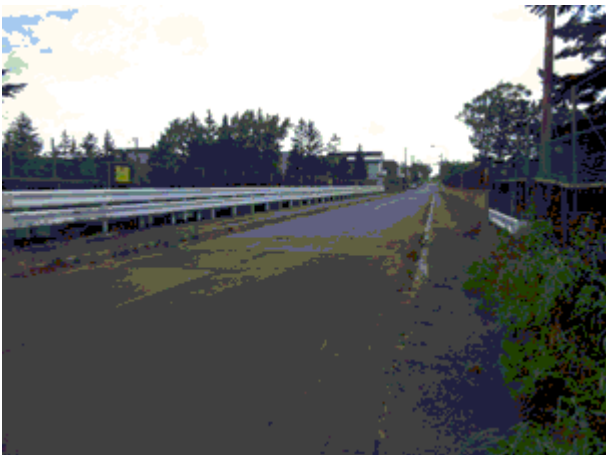
【防犯2】 1～3号わかば各橋付近

- 人や車の通りが少ない。
- 高速道路の高架橋となる各わかば橋の防護壁に落書きがあるなど治安に不安がある。
- 道幅が狭く、不審な車両の通行や駐車車両がある。

- 学校だよりや安全マップ等による啓発。(学校)
- 児童、家庭への注意喚起と情報があつた場合は職員巡回。(学校)
- パトロールの強化。(警察署)

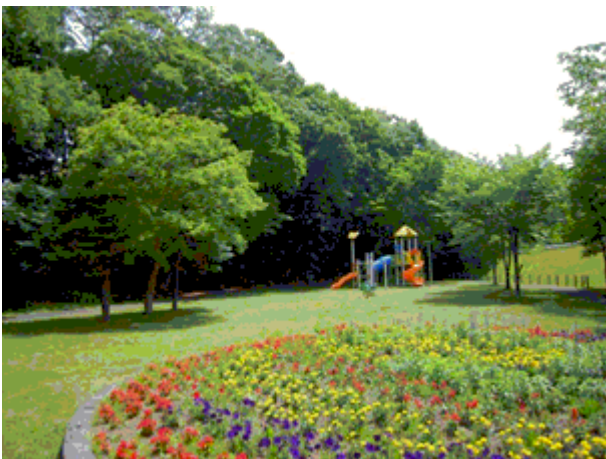
【防犯3】 緑ヶ丘あかげら公園付近

- 過去に不審者情報があつた。

- 学校だよりや安全マップ等による啓発。(学校)
- 児童、家庭への注意喚起と情報があつた場合は職員巡回。(学校)
- パトロールの強化。(警察署)
