江別第二小学校通学路対策箇所図

江別第二小学校通学路対策内容

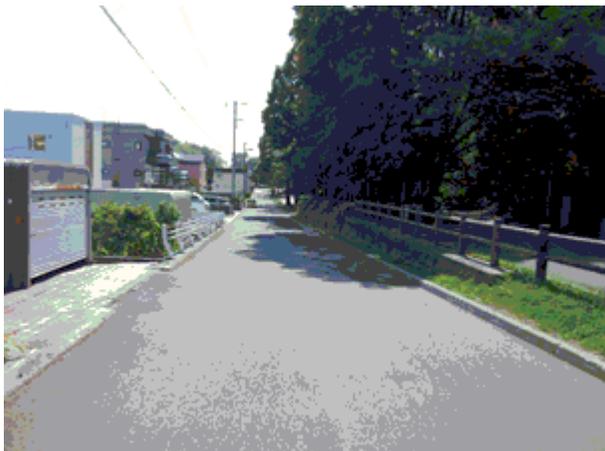
【交通1】市道元野幌84号道路 野幌代々木町39番地先付近

- 通行する車が多く、通行車両の速度も速い。

- 登下校の際の交通安全指導及び教職員の交通安全街頭指導を継続。（学校）
- 警ら活動による速度抑制。（警察署）

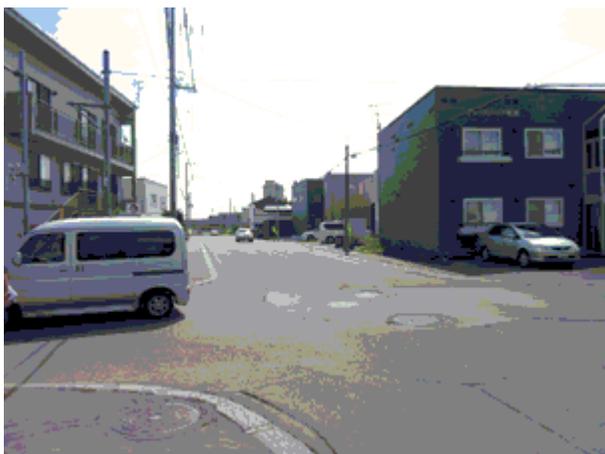
【交通2】市道兵村9丁目通り 野幌松並町18番地先(野幌10号道路との交差点)

- 交通量が多く、通行車両の速度が速い。
- 横断歩道がない。
- 冬期間は歩道が十分に確保されていない。

- 登下校の際の交通安全指導及び教職員の交通安全街頭指導を継続。（学校）
- 道路幅員の制限から片側のみの歩道除雪となるため、現状の除雪方法を継続。（江別市）
- 注意喚起看板を設置済み（H30年度）。（江別市）
- 横断歩道の設置を公安委員会に要望。（江別市）
