# 大麻東小学校通学路対策箇所図

# 大麻東小学校通学路対策内容

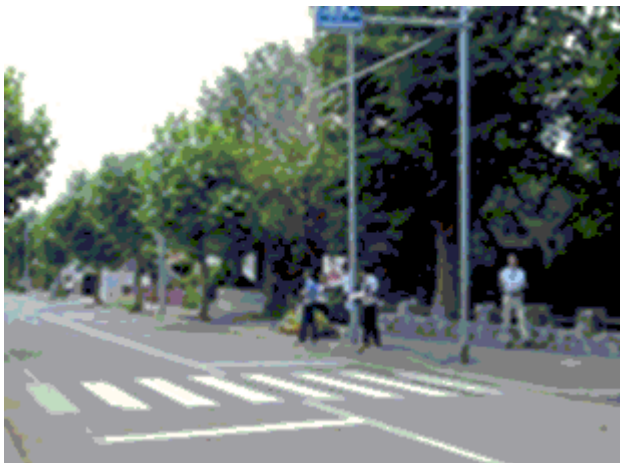
## 【交通1】 市道兵村1番通り 大麻東町35番地(大麻東町公園との交差点)

- 横断場所に歩行者用信号機が設置されていない。

- 児童の交通安全意識の向上に向けた安全教室の実施。(学校)
- 押しボタン式信号機の設置を公安委員会に継続要望。(江別市)

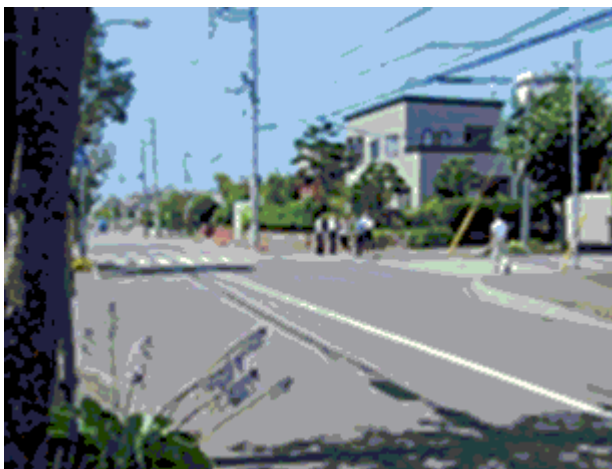
## 【交通2】 市道兵村13丁目通り 大麻東町10番地先(1番通りとの交差点)

- 交通量が多く、通行車両の速度が速い。歩行者用信号機が設置されておらず、右左折する車両が歩行者から視認し辛い。

- 児童の交通安全意識の向上に向けた安全教室の実施。(学校)
- 信号機設置を公安委員会に継続要望。(江別市)
- 月2回の交通安全指導員による安全監視を継続。(江別市)
- パトロール強化。(警察署)

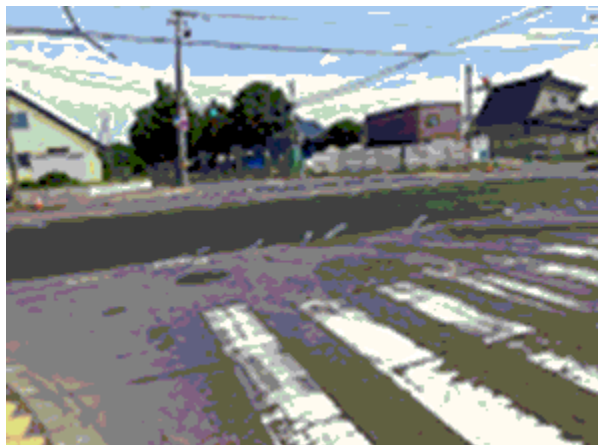
## 【交通3】 市道兵村13丁目通り 大麻園町2番地先(3番通りとの交差点)

- 登下校時間帯の通行車両が多く、通行車両の速度が速い。

- 児童の交通安全意識の向上に向けた安全教室の実施。(学校)
- パトロール強化による速度抑制。(警察署)

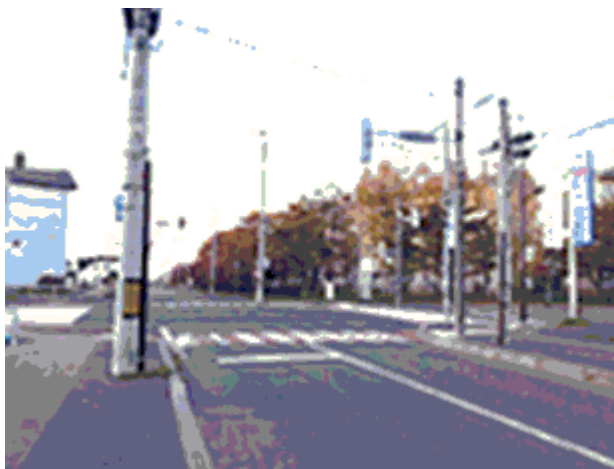
## 【交通4】 市道大麻東町28号道路 大麻東町31番地先(13丁目通り交差点)

- 通行車両が多い(角にコンビニがあり、出入りする車両多数)。

- 児童の交通安全意識の向上に向けた安全教室の実施。(学校)
- 交通安全指導員による登下校時の交通安全見守り・通行指導継続。(江別市)

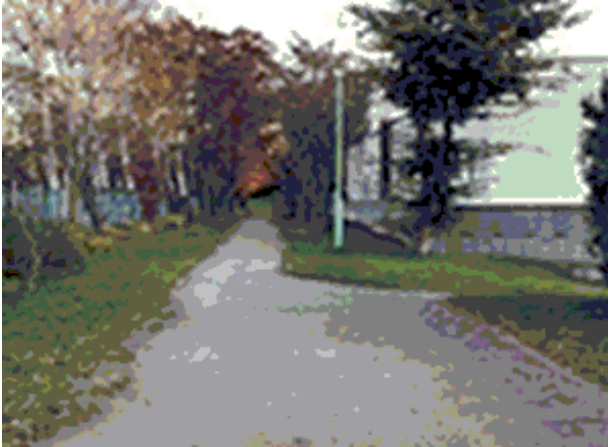
【交通5】 大麻東町32番地遊歩道から35番地遊歩道の市道との交差点  
(ゆめのみ保育園とまきうら歯科の間) (新規)

- 遊歩道出口部の交通量が多く、遊歩道が段違いになっているため見通しが悪い。

- 交通安全教室の継続、安全意識の強化を図る。道路横断時の左右確認の徹底。(学校)
- パトロール強化。(警察署)
- 「スクールゾーン・走行注意」注意喚起看板を設置済。(R3年度)(江別市)

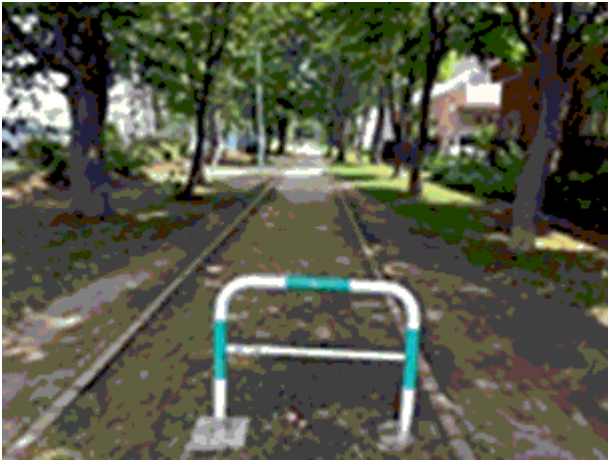
【防犯1】 大麻東公園～グラウンド横～大麻園町にかけての遊歩道

- 街灯は設置されているが、枝葉が生い茂っているため光が遮られて暗い。
- 遊歩道から車道への児童飛び出しも多く危険。

- 交通安全教室の継続、安全意識の強化を図る。道路横断時の左右確認の徹底。(学校)
- 樹木の状況を確認し、随時必要な対策を講じる。(江別市)
- パトロールの強化。(警察署)

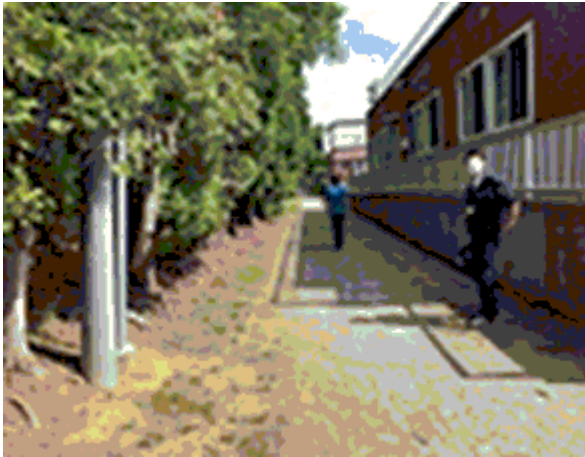
## 【防犯2】 大麻東公園テニスコート(グラウンド側)

- 見通しが悪く、人目につきづらい。  
(遊歩道を抜けた先の道路は路上駐車が多い)

- 暗くなってからの通行は避けるよう指導。江別警察署へパトロール強化を要望。(学校)
- パトロール強化(防犯・駐車禁止区域)(警察署)
- 令和4年度予定していた樹木剪定作業を実施、今後も随時必要な対策を講じる。(江別市)

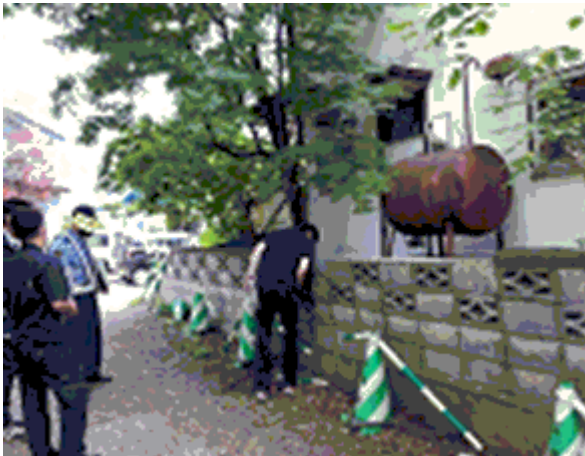
## 【防犯3】 大麻東町23番地の8の空き家

- 空き家で管理されていないため、塀の倒壊、冬季は落雪の危険がある。

- 敷地内には入らないよう指導。江別警察署へパトロール強化を要望。(学校)
- パトロールの強化。(警察署)
