大麻泉小学校通学路対策内容

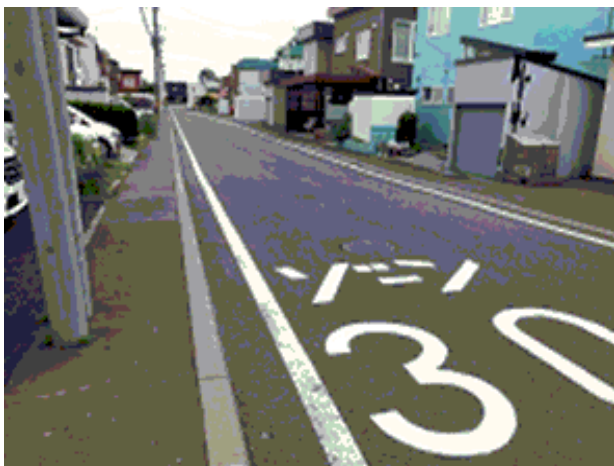
【交通1】市道大麻泉町31号道路 大麻泉町29番地先(11丁目通りとの交差点)

- 交通量が多く、通行車両の速度が速い。(大麻駅前通沿いに抜ける車両が多く、危険)

- 学校だよりやHP、安全マップによる、地域・保護者への啓発。(学校)
- 教職員による定期的な巡視。(学校)
- パトロール強化による速度抑制。(警察署)
- 注意喚起看板を設置(H28、R3年度)。(江別市)

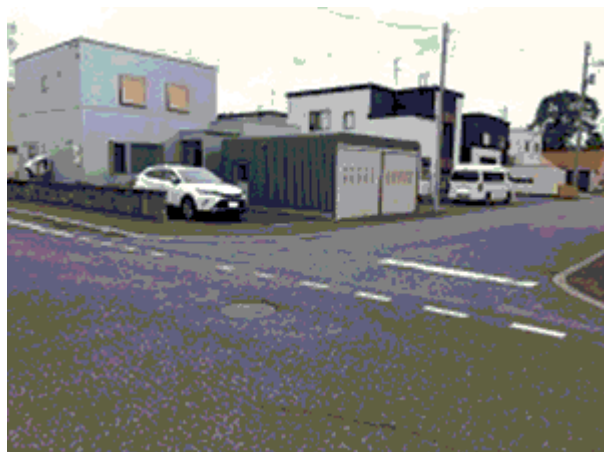
【交通2】市道大麻泉町31号道路 大麻泉町28番地先(十字路交差点)

- 交通量が多く、通行車両の速度が速い。
(緑地に面しており、児童が自転車で交差点に飛び出す危険性がある)

- 学校だよりやHP、安全マップによる、地域・保護者への啓発。(学校)
- 看板設置に向けた自治会との連携強化。(学校)
- 教職員による定期的な巡視。(学校)
- 警ら活動による速度抑制。(警察署)
- ゾーン30規制(R1年度)。(警察署)
- 注意喚起看板を設置(H28年度)。(江別市)
- 一時停止標識、横断歩道設置を公安委員会に要望。(江別市)

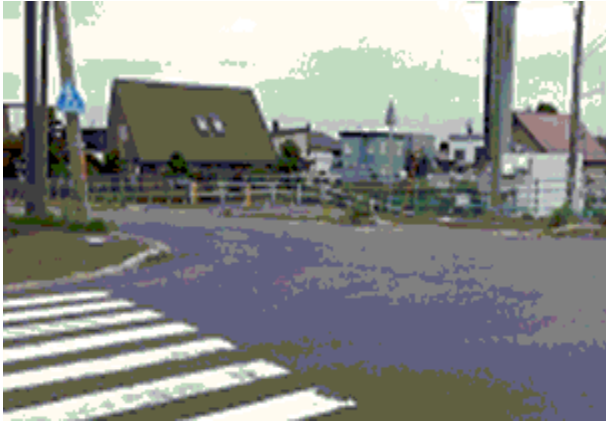
【交通3】 市道兵村10丁目通り 野幌末広町40番地付近(1番通りとの交差点)

- 見通しの悪さ、3方向からの合流による危険。
(横断歩道の標示が薄くなり、消えかかっている)

- 学校だよりやHPによる、地域・保護者への啓発。(学校)
- 看板設置に向けた自治会との連携強化。(学校)
- 教職員による定期的な巡視。(学校)
- 横断歩道白線塗り直し(R4.7)。(警察署)
- パトロール強化による速度抑制。(警察署)
- 押しボタン式信号機を公安委員会へ継続要望。(江別市)
- 注意喚起看板を設置(H28年度)。(江別市)

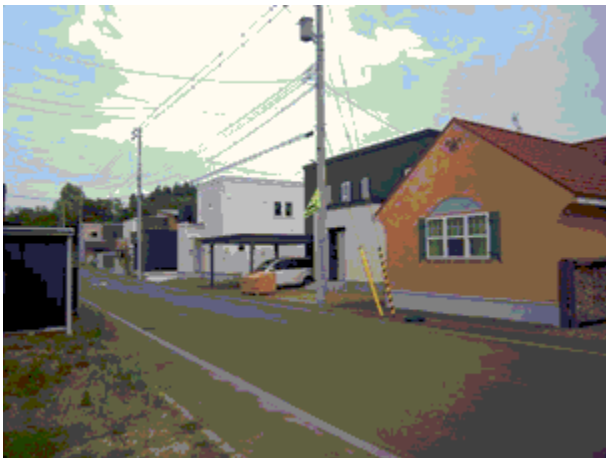
【交通4】 大麻泉町31番地付近の交差点

- 建物の影響で見通しが悪い交差点で、一時停止標識も見づらい。

- 学校だよりやHPによる、地域・保護者への啓発。(学校)
- 教職員による定期的な巡視。(学校)
- ゾーン30規制(R1年度)。パトロール強化。(警察署)

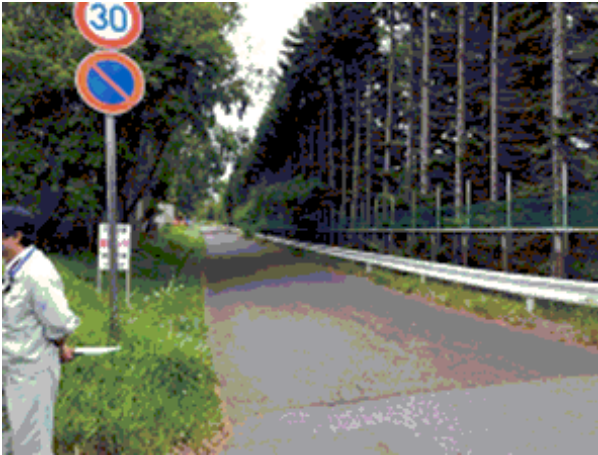
【防犯1】 高速道路沿いの国道12号線、1・2番通りへの抜け道 大麻新町公園付近

- 人通りが少なく、道が狭い。過去に不審者声かけ事案あり。
(通学路ではないが、公園があり、児童が立ち寄る可能性がある)

- 学校だよりやHP、安全マップによる、地域・保護者への啓発。(学校)
- 教職員による定期的な巡視。(学校)
- パトロールの強化。(警察署)

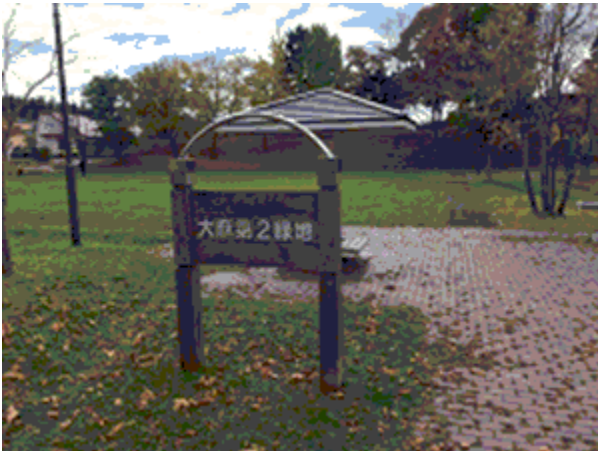
【防犯2】 大麻第二緑地付近

- 過去に不審者情報があった。
- 樹が生い茂っており、人目にもつきにくい。

- 学校だよりやHPによる、地域・保護者への啓発。(学校)
- 教職員による定期的な巡視。(学校)
- パトロールの強化。(警察署)
