# 江別第一小学校通学路対策箇所図

# 江別第一小学校通学路対策内容

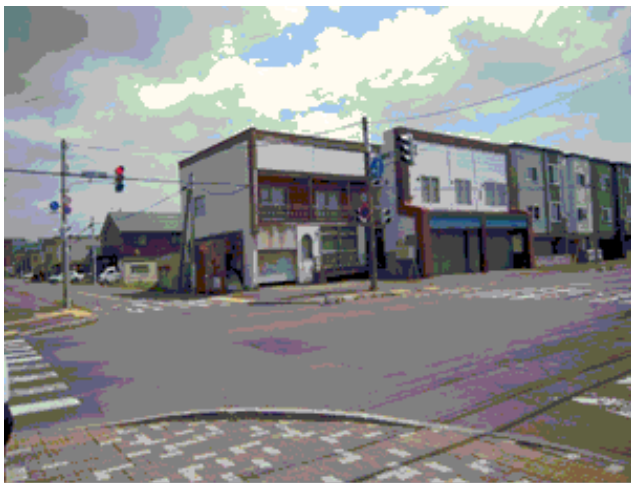
【交通1：点検終了】市道学園通り 若草町6番地付近(3丁目通りとの交差点)

横断箇所を通行する車両が多い。

関係機関による情報共有がなされ、できうる必要な対策が検討されたため、合同点検箇所としては終了とする。

- ・定期的な街頭指導及び日常的な安全指導の継続。(学校)
- ・歩道の交差点部を標準縁石に布設替え済み(H27年度)。(江別市)
- ・警ら活動による速度抑制。(警察署)

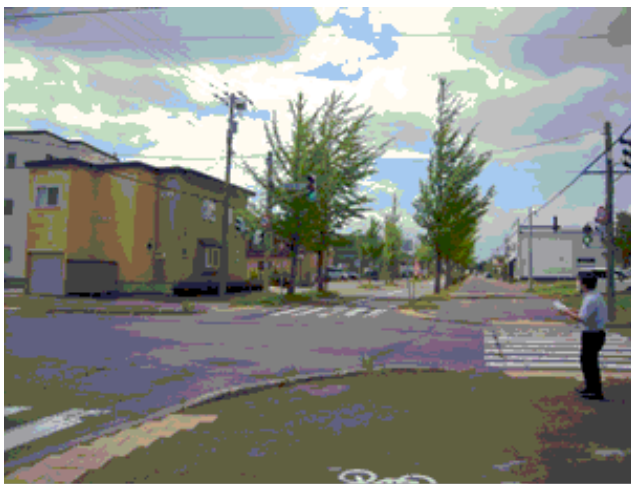
【交通2：点検終了】市道学園通り 元町22番地付近(4丁目通りとの交差点)

交通量が多く、通行車両の速度が速い。

関係機関による情報共有がなされ、できうる必要な対策が検討されたため、合同点検箇所としては終了とする。

- 定期的な街頭指導及び日常的な安全指導の継続。(学校)
- 警ら活動による速度抑制。(警察署)

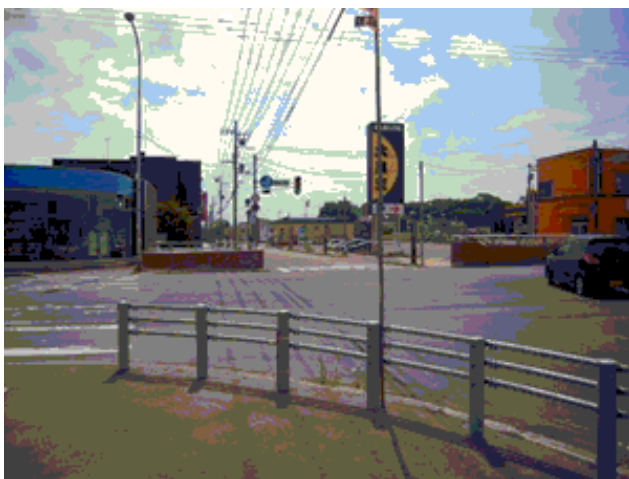
## 【交通3：】 国道12号 7条6丁目6番地先(公園通りとの交差点)

交通量が多く、通行車両の速度が速い。

- ・定期的な街頭指導及び日常的な安全指導の継続。(学校)
- ・地下歩道出入口の撤去等の対策を実施(H27年度)。(江別市)
- ・交差点にストップマークを設置済み(H28年度)。(江別市)
- ・注意喚起看板又は通学路表示看板設置検討。(江別市)
- ・警ら活動による速度抑制(警察署)

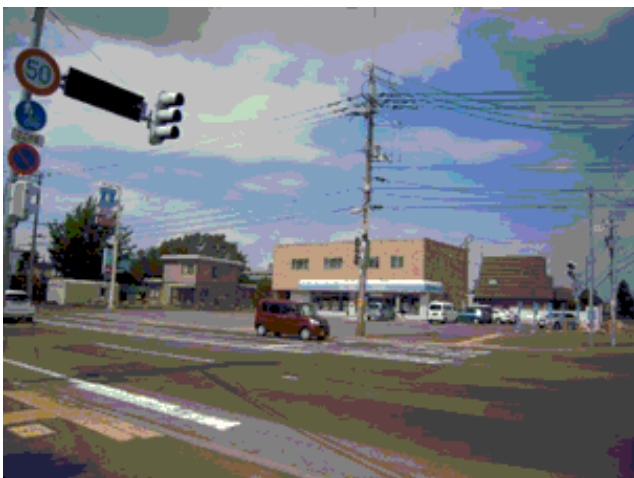
## 【交通4：点検終了】 国道12号 一番町7番地先付近(3丁目通りとの交差点)

- ・通行する車両が多く、通行車両の速度が速い。
- ・ガードレールが設置されていない。

ガードレール及びストップマーク設置済みであり、関係機関において一定の解決がなされたため。

- ・定期的な街頭指導及び日常的な安全指導の継続。(学校)
- ・ガードレール設置(R4年度)。(国道管理者)
- ・パトロール継続。(警察署)
- ・交差点にストップマークを設置済み(H28年度)。(江別市)

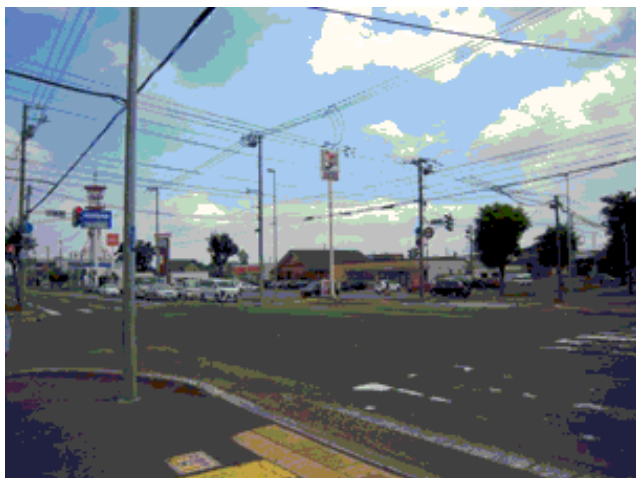
【交通5：点検終了】 国道12号 弥生町14番地先付近(4丁目通りとの交差点)

- ・ 通行する車両が多く、通行車両の速度が速い。
- ・ ガードレールが設置されていない。

ガードレール及びストップマーク設置済みであり、関係機関において一定の解決がなされたため。

- ・ 定期的な街頭指導及び日常的な安全指導の継続。(学校)
- ・ ガードレールの必要性について検討。(国道管理者)
- ・ パトロール継続。(警察署)
- ・ 交差点にストップマークを設置済み(H28年度)。(江別市)

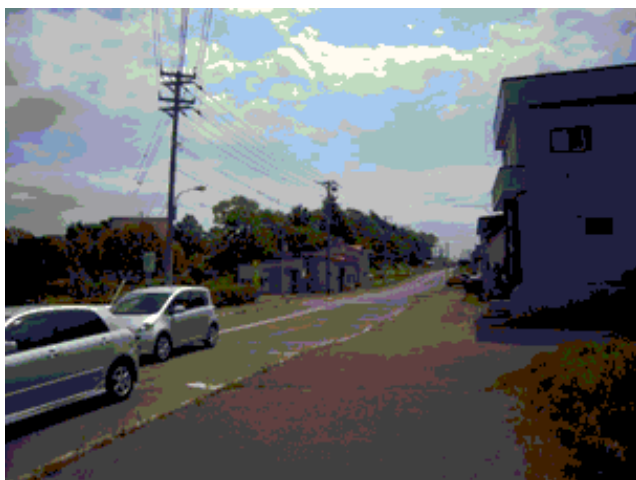
【交通6】 市道兵村3丁目通り 一番町7番地から16番地付近

- ・ 歩道が狭く、少し車道側に傾いている。

- ・ 生徒への交通安全指導継続。(学校)
- ・ R6年度、歩道拡幅整備着手予定。(江別市)

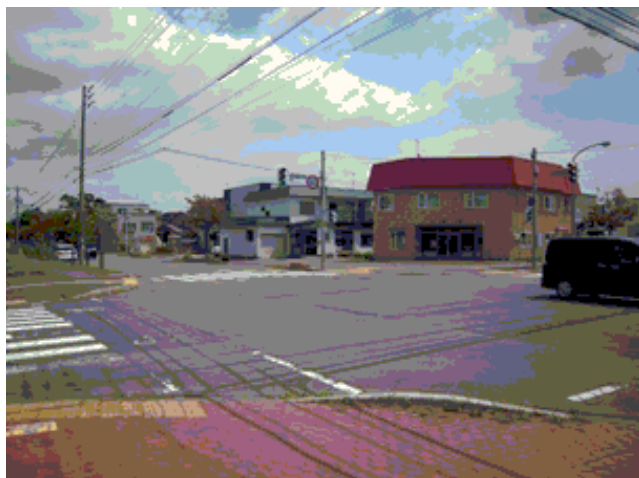
【交通7：点検終了】市道兵村2番通り 緑町西2丁目11番地先(3丁目通りとの交差点)

横断箇所交通量が多い。

関係機関による情報共有がなされ、できうる必要な対策が検討されたため、合同点検箇所としては終了とする。

- ・生徒への交通安全指導継続。(学校)
- ・歩道の交差点部を標準縁石に布設替え済み(H27年度)。(江別市)
- ・警ら活動による速度抑制(警察署)

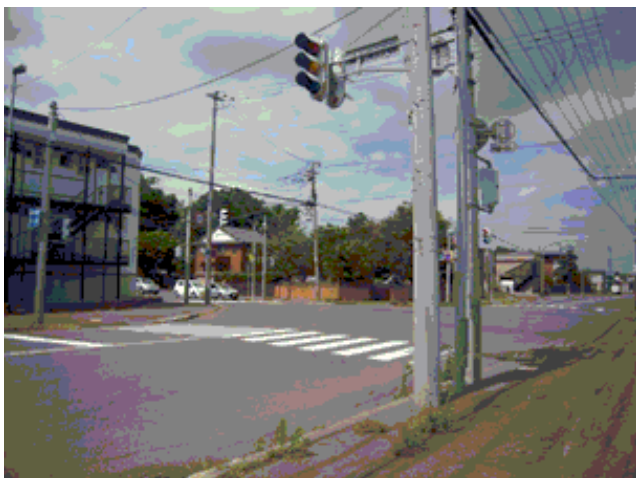
【交通8：点検終了】市道兵村2番通り 緑町東1丁目69番地先(公園通りとの交差点)

- ・横断箇所を通行する大型車両等が多い。
- ・冬期間は歩道側の雪壁が非常に高くなる。横断歩道の部分のみ除雪され、角の部分が壁となり児童が死角となる。

関係機関による情報共有がなされ、できうる必要な対策が検討されたため、合同点検箇所としては終了とする。

- ・生徒への交通安全指導継続。(学校)
- ・雪壁については、状況確認しながら対応できる部分があれば改善していく。(江別市)

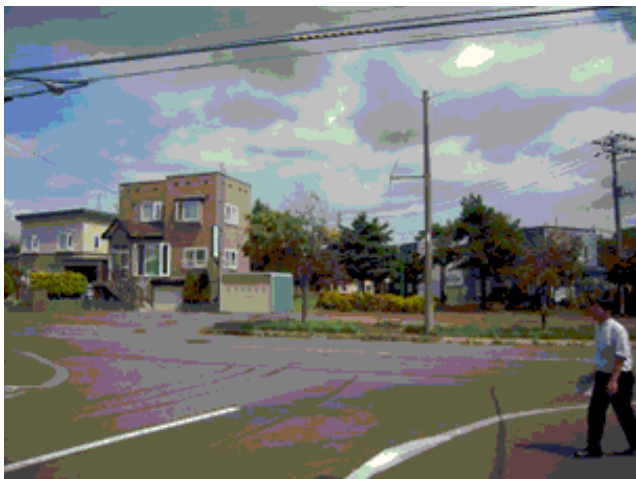
## 【交通9】3丁目通りと蔦屋書店駐車場に向かう丁字路

横断歩道や車の停止線がない。

- ・生徒への交通安全指導継続。(学校)
- ・注意喚起看板を設置済み(R1年度)。(江別市)
- ・横断歩道の設置を公安委員会に要望。(江別市)
- ・横断歩道等を設置するには交通量調査が必要(警察署)

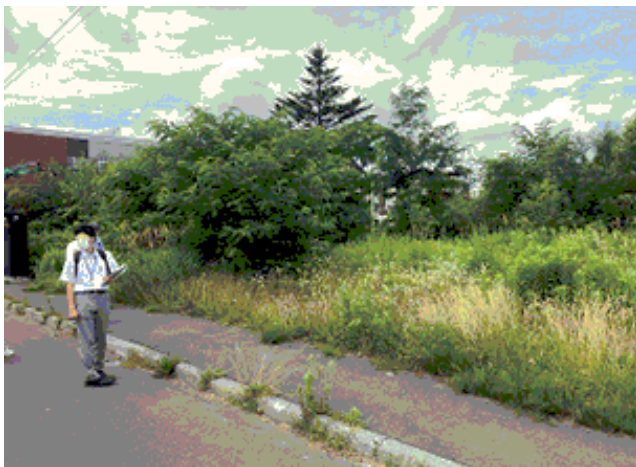
## 【交通10：点検終了】緑町西1丁目の歩道

学校前の歩道東側さふらん公園周辺の樹木で狭くなっている。

適宜、草木の除去・剪定を行う以外の方法がなく、関係機関による今以上の措置が不可であるため

- ・定期的な現地確認、児童への注意喚起。(学校)
- ・樹木の状況を確認の上、随時必要な対策を講じる。(江別市)

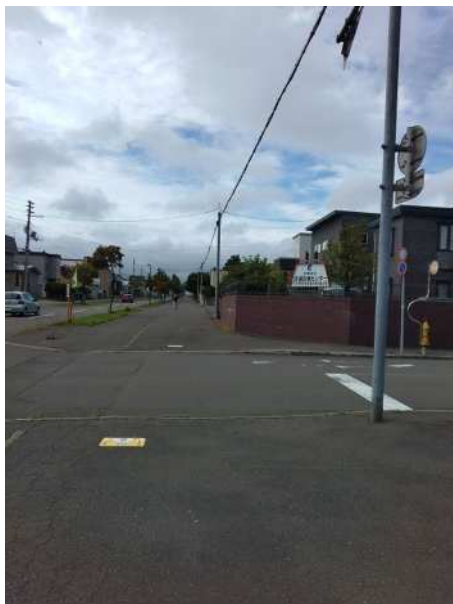
## 【交通11：点検終了】市道学園通りと元江別わかば幼稚園の交差点

通行車両が多く、減速や一時停止しない車両が多い

関係機関による情報共有がなされ、できうる必要な対策が検討されたため、合同点検箇所としては終了とする。

- ・定期的な街頭指導及び生徒への交通安全指導の継続(学校)
- ・警ら活動による速度抑制など(警察署)

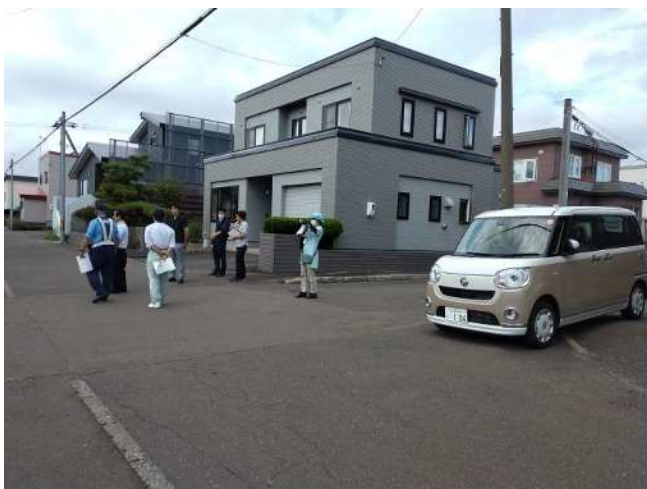
## 【交通12】市道学園通りに合流する横道の各所

学園通りに出てくる際に、学園通りの歩道が広いので車両が一時停止せずに歩道に飛び出してくる。見通しが悪いところでは、自転車との接触の可能性はある。

- ・生徒への交通安全指導継続(学校)
- ・通学路変更を検討(学校)

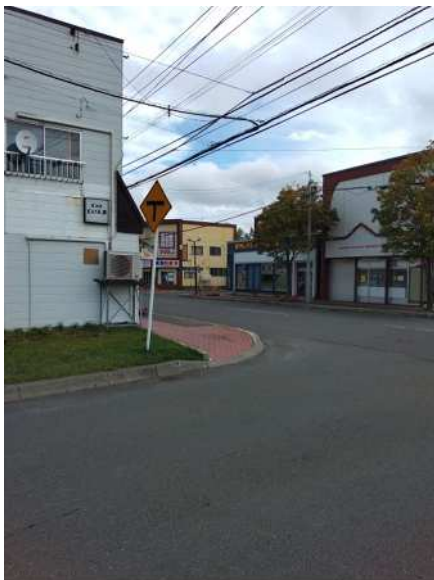
## 【交通13：点検終了】2番通りに合流する横道の各所

2番通りに出てくる際に、2番通りの歩道が広いので車両が一時停止せずに歩道に飛び出してくる。見通しが悪いところでは、自転車との接触の可能性はある。

関係機関による情報共有がなされ、できうる必要な対策が検討されたため、合同点検箇所としては終了とする。

- ・生徒への交通安全指導の継続(学校)
- ・警ら活動による速度抑制など(警察署)
