# 江別太小学校通学路対策箇所図

# 江別太小学校通学路対策内容

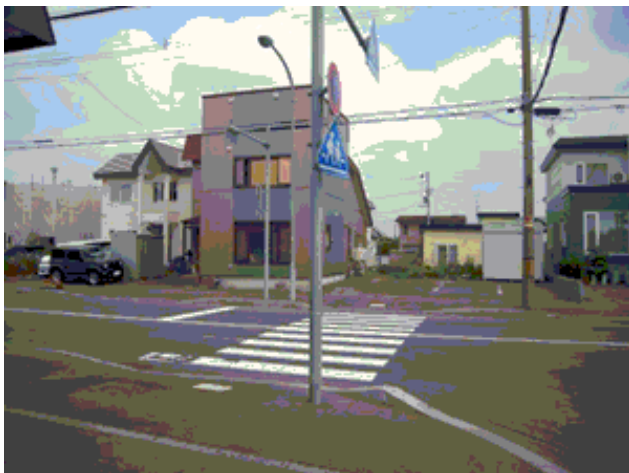
## 【交通1】市道東光通り 東光町25番地付近

交通量が多く、通行車両の速度が速い。

- ・生徒への交通安全指導継続。
- ・交通量の継続調査。（警察署）
- ・押しボタン式信号機設置を公安委員会に継続要望。（江別市）

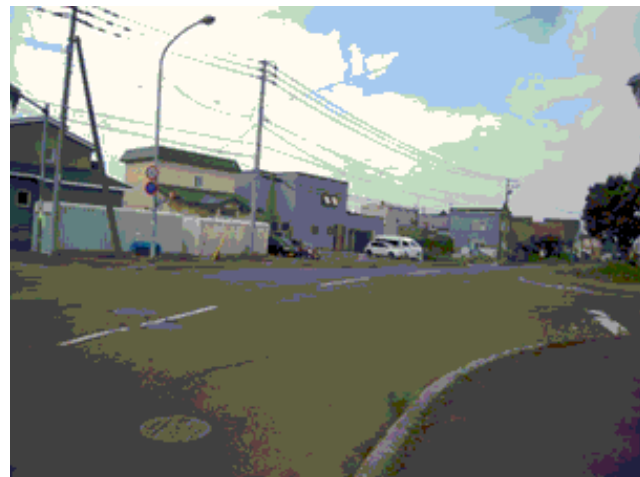
## 【交通2】市道江別太本通り あけぼの町25番地付近

横断箇所の交通量が多い。

- ・生徒への交通安全指導継続。（学校）
- ・横断歩道の移設やスクールゾーンの設定について、慎重に調査継続。（警察署）
- ・押しボタン式信号機設置を公安委員会に継続要望。（江別市）
- ・通学路表示看板設置検討。（江別市）
