对雁小学校通学路对策箇所図

対雁小学校通学路対策内容

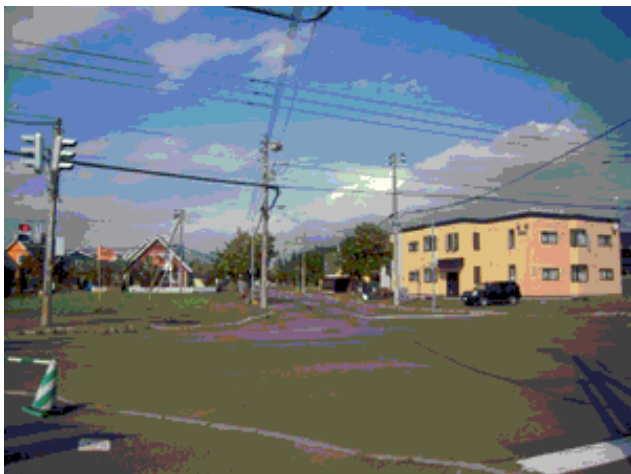
【交通1】 市道元野幌333号道路(元江別中央通) 新栄台45番地先付近(新栄通との交差点)

- ・ 交差点の1箇所には横断歩道が設置されていない。
- ・ 大きな水たまりができる箇所がある。

- ・ 地域の見守り活動継続(学校)
- ・ 生徒への交通安全指導継続(学校)
- ・ 横断歩道設置を公安委員会に継続要望。(江別市)
- ・ 雨天時に水たまりの状況を確認し、舗装補修を実施予定。(江別市)

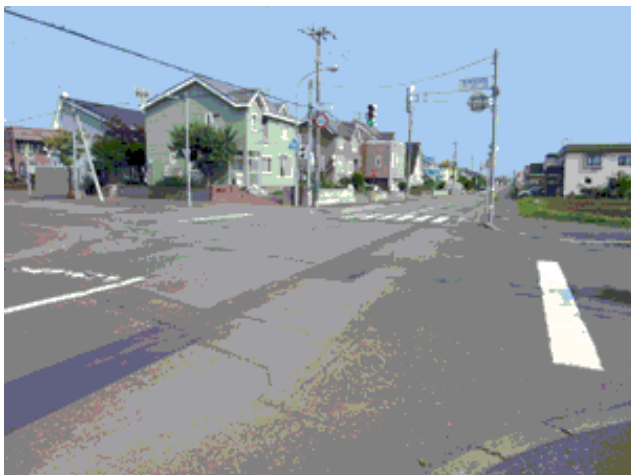
【交通2】 市道元野幌333号道路(元江別中央通) 新栄台80番地先付近(6丁目通との交差点)

交差点の1箇所には横断歩道(手押し信号機付き)が設置されていない。停止線が一時停止標識の位置よりだいぶ交差点寄りにあるため、車はスピードが速いまま交差点に進入してくる。

- ・ 地域の見守り活動継続(学校)
- ・ 生徒への交通安全指導継続(学校)
- ・ 横断歩道設置を公安委員会に継続要望。(江別市)

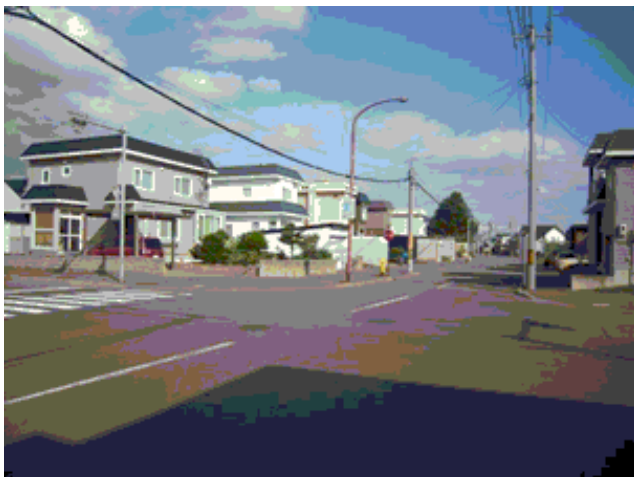
【交通3】市道元江別139号道路(元江別中央通) 見晴台12番地先付近(見晴台公園通との交差点)

交差点の1箇所には横断歩道が設置されていない。夏は問題ないが、冬期間の片側除雪に伴い、通行できなくなる通学路がある。

- ・冬期間の通学路変更を検討(学校)
- ・横断歩道設置を公安委員会に継続要望。(江別市)

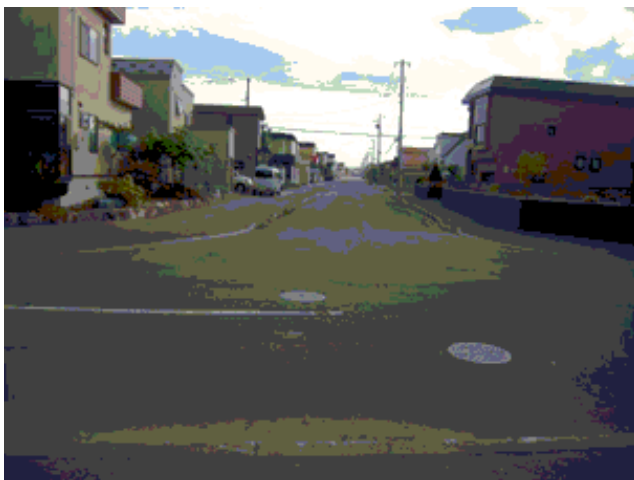
【交通4：点検終了】見晴台公園通りと見晴台49番地、50番地の間の交差点

歩道などの整備が必要。夏は問題ないが、冬期間の片側除雪に伴い通行できなくなる通学路がある。

冬期間の通学路を変更

冬期間の通学路を変更したため
