当該保存樹木の状況について

江別市 萩ヶ岡  
旧江別小学校  
アメリカキササゲ  
樹木診断カルテ

調査日：2025年5月13日・18日

樹木医（登録No.1462）細椋 聡子

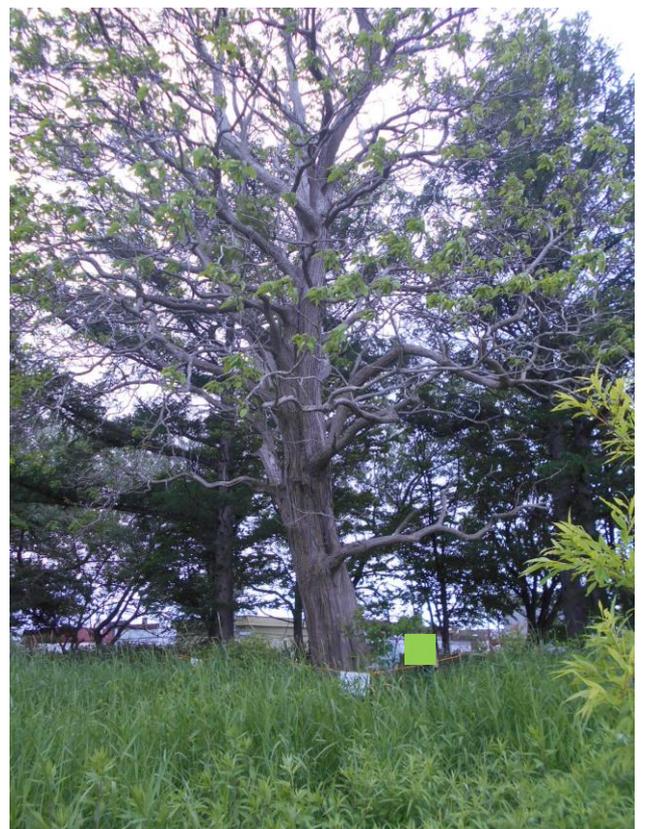
現況写真 (令和 7 年 6 月 12 日時点)

樹木番号	No.1	樹 種	アメリカキササゲ
場 所	旧江別小学校跡地 (萩ケ岡 19 番地)	指 定 日	平成 13 年 2 月 5 日 (指定樹木への指定は、平成 3 年 2 月 4 日)
直 径	105 c m (胸高周 339cm)	樹 高	21m (推定樹齢 120 年程度)
所 有 者	江別市 (総務部財務室契約管財課)		
指定理由	市内では珍しい大木で、成長も早く、6 月頃に美しい花が咲く。		
状 況	当該保存樹木は平成 10 年に発泡ウレタンによる充填治療を行い、同 15 年には発泡ウレタンを取り除き、エアパイプを埋設するなど、治療に取り組んできたが、令和 2 年の経過観察時には、幹の亀裂や多数の枯枝が見つかり、樹勢の減衰が確認されている。		
参 考	<ul style="list-style-type: none"> <li>・当該場所は平成 28 年 3 月に江別小学校が閉校して以降、その利活用について、「江別駅周辺地区土地利用検討委員会」での検討結果を踏まえ、昼間人口の増とにぎわいの創出を目指す方向性で検討を行ってきた。</li> <li>・土地利用に向けて実施したサウンディング型市場調査 (民間事業者からアイデアを募る) では、商業機能誘導の可能性を把握できた。</li> <li>・今年度中に利活用事業者の公募を行うこととしているが、敷地内の当該保存樹木について、その保全を視野に入れつつ、取扱いを検討するため、樹木医による診断を行った。</li> </ul>

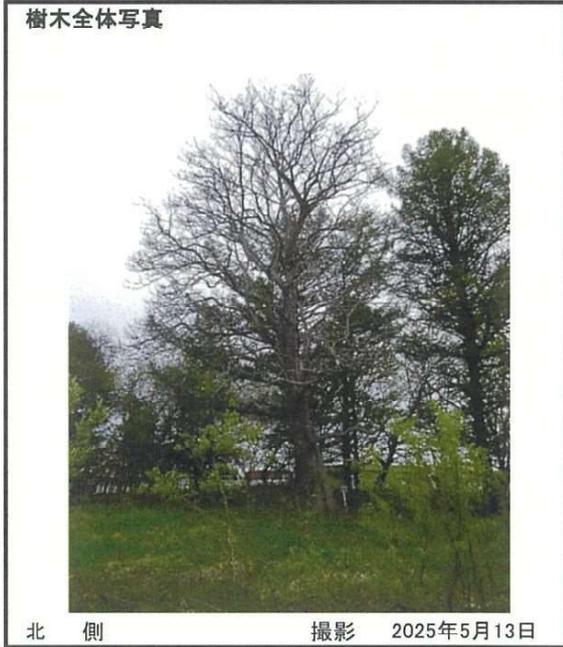
大径木。樹高が高く葉張りが大きい。展葉前のため健全枝葉量・樹勢は不明。昨年の鞘が少ない。枝のバランスは良好だが、大枝に重量があり枝分岐部に負荷がかかっている。

南側から北側へ傾斜あり。南側幹H10m付近～地際にかけて心材腐朽(深さ50cm程度)・縦方向に幅5～10cm程度の樹皮欠損(開口部)。辺材部の巻き込みが厚く形成されている。腐朽部分に治療痕あり: 内部に排水パイプ・ウレタン充填痕あり。

南側幹の心材腐朽が進行し空洞音が著しい。腐朽部は開口部が狭く辺材で支持されているが、北側への傾斜・GL下貫入異常(根株腐朽)があるため倒木の危険がある。今年の出葉状況を確認し、樹勢を保ちつつ上部の枝重量を減らす剪定を施すべき。辺材の巻き込みが厚く形成されているが、開口部を塞ぐまでに至っていないため、何らかの要因で樹勢が衰弱したと考えられる。キササゲは翌年の葉が展葉するまで前年に形成されたさや(果実)が残っている場合が多いが、本樹は数個のみであるため、上部の衰弱化が推測された。今回は展葉前(芽吹き前)であったため上部の状態を診断できなかったが、5/18に状況を確認した際、さやが残っている枝に芽吹きが確認された。7月以降、出葉が落ち着いたころに再度状態を確認したい。 ※幹内部のパイプは不要。

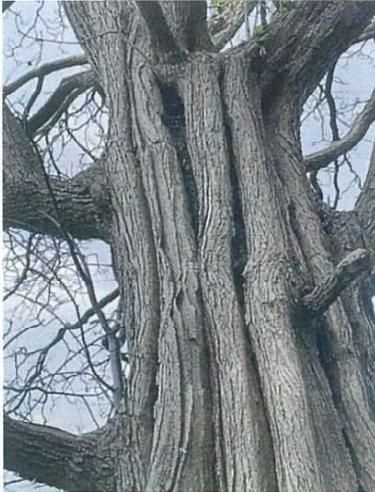
<b>傷や腐朽・枯れ枝等の写真</b> 大枝分岐に亀裂からの凹み・樹皮欠損
--

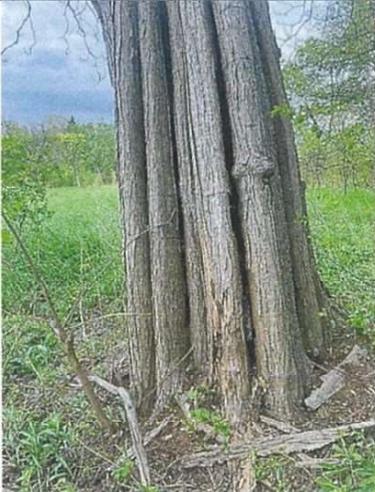
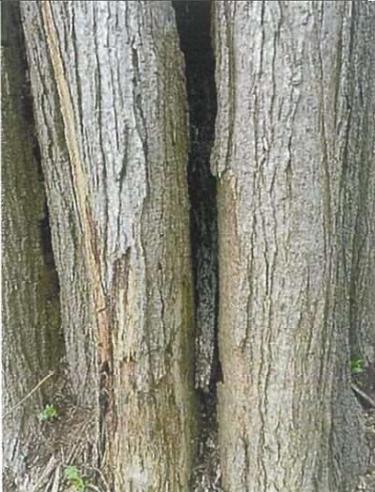
南側幹の心材腐朽・樹皮欠損状況 腐朽部H0cm : 水平方向50cm・縦方向40cm貫入
--

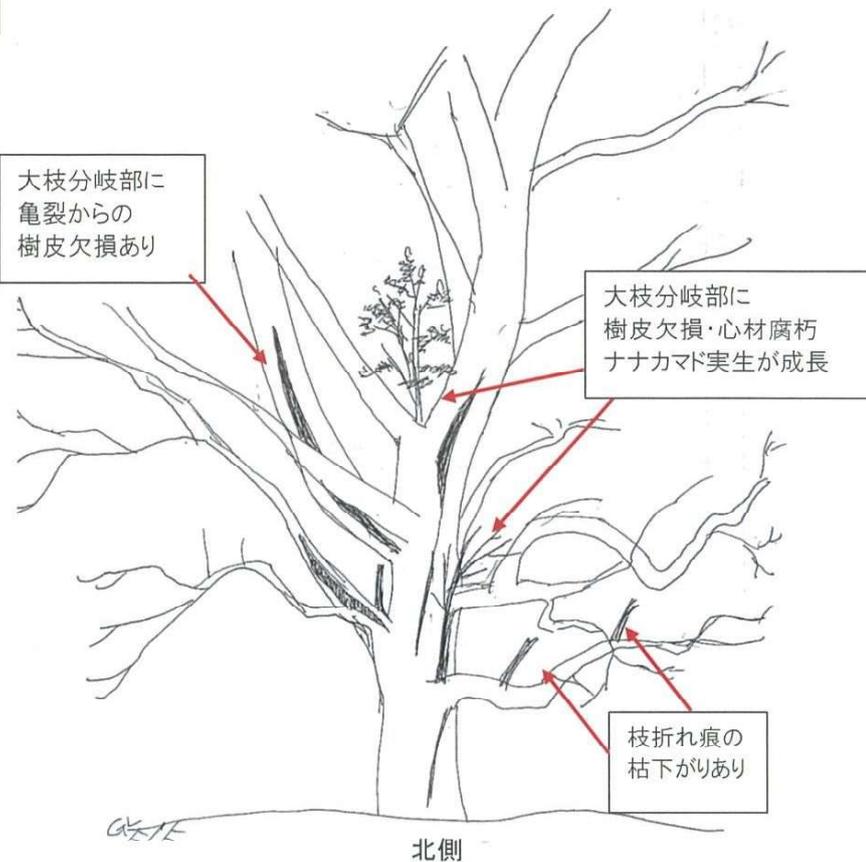
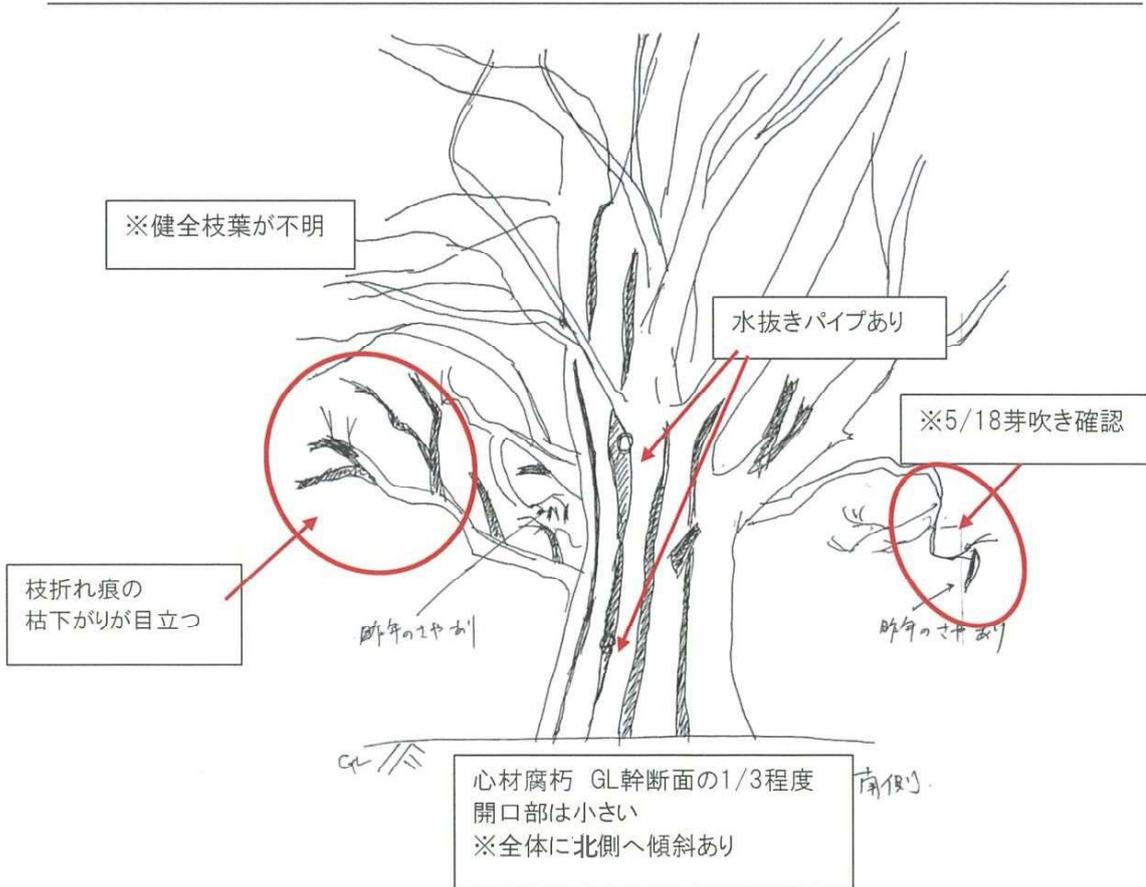
## 診断概要図:スケッチ

<b>側面図</b> H.1.0m 付近 幹樹皮欠損(亀裂) 心材腐朽(治療痕あり) 大枝分岐部に樹皮欠損 GL下 40cm鋼棒貫入 南側 北側	<b>診断概要図</b> 南側から北側へ傾斜あり 大枝分岐部に亀裂からの樹皮欠損あり 南側幹に心材腐朽空洞音あり 枝折れ痕の枯下がりあり 西側
---	--
