# 大麻小学校通学路対策箇所図

# 大麻小学校通学路対策内容

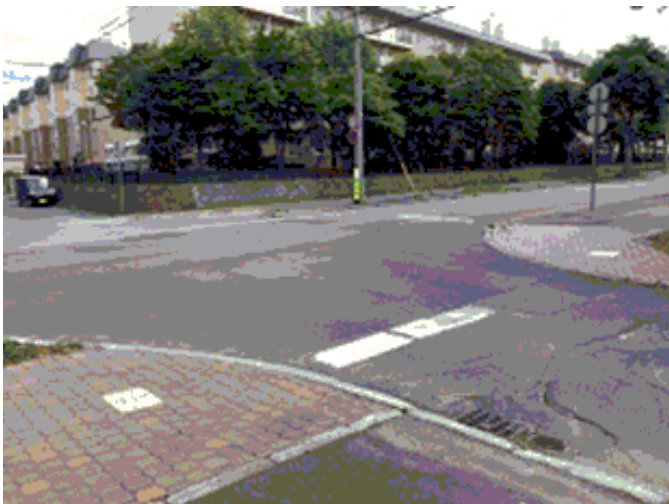
## 【交通1】市道大麻宮町2号道路 大麻宮町2番地先(14丁目通との交差点)

- 横断箇所に横断歩道が設置されていない。  
(大麻駅側から通学する児童は横断歩道が無い箇所を通行しなくてはならない)

- 登下校の際の交通安全指導及び立哨指導。(学校)
- 道路幅員の制限から片側のみの歩道除雪となるため、現状の除雪方法を継続。(江別市)
- 横断歩道の設置を公安委員会に継続要望。(江別市)

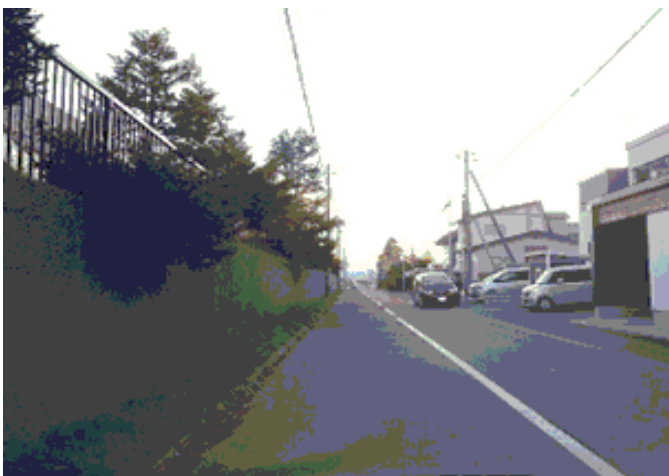
## 【交通2】市道大麻7号道路 大麻桜木町19番地先(大麻15丁目通との交差点付近)

- 交通量が多いが、歩道は片側のみの設置で狭い。
- 冬期は歩道が狭く、車道を歩行している(歩道が確保されていない区間あり)。

- 登下校の際の交通安全指導及び立哨指導。(学校)
- 道路幅員の制限から、現状の除雪方法を継続。(江別市)
- 登下校時の車両通行規制を公安委員会に継続要望。(江別市)

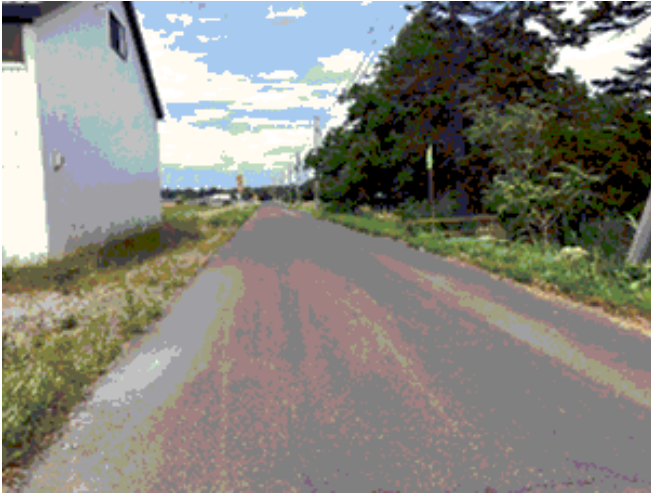
## 【交通3】 道道大麻東雁来線(864号) 大麻480番地付近 (点検終了)

- ・ 歩車道の境界線がない。

他の道路開通に伴い、交通量が減少し、歩道設置計画等も無いことから、生徒への日常的な指導によって対策していくしかなく、関係機関による今以上の措置は不可であるため

- ・ 児童への指導。(学校)
- ・ 適時、校区内巡視。(学校)
- ・ 注意喚起の看板設置済み(H28年度)。(道道管理者)

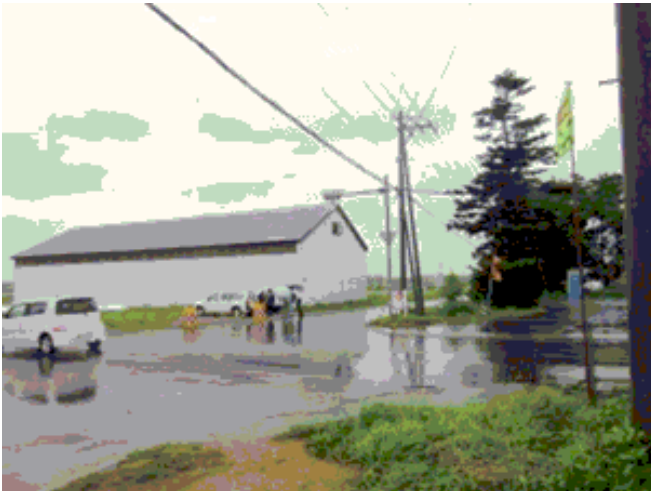
## 【交通4】 道道大麻東雁来線(864号) 大麻258番地付近(14丁目通との交差点) (点検終了)

- ・ 横断箇所を通行する車が多く、信号機や横断歩道がなく危険。

歩道設置計画があり、危険内容の解消が見込まれるため

- ・ 児童への指導。(学校)
- ・ 適時、校区内巡視。(学校)
- ・ 信号機設置を公安委員会に継続要望。(江別市)

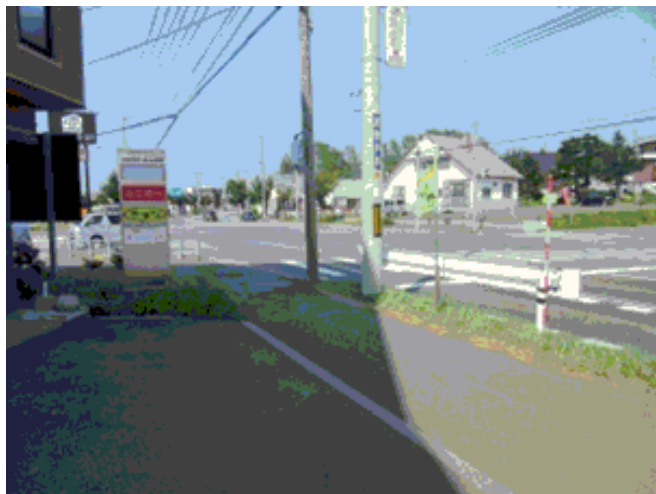
## 【交通5】 道道東雁来江別線(626号) 大麻桜木町21番地先(3番通との交差点) (点検終了)

- ・ 通学路を表示する補助標識がない。
- ・ 通行車両の速度が速く危険。

通学路標識を設置済みであり、現状においては警察署によるパトロール以外の対策をとることができないため

- ・ 児童への指導。(学校) 校区内巡視。(学校)
- ・ 車両誘導線を設置済み(H29年度)。通学路を表示する補助標識を設置済み(R3年度)。(道道管理者)
- ・ 警ら活動による速度抑制。(警察署)
- ・ 交差点のストップマークを張り替え済み(H30、R3年度)。(江別市)

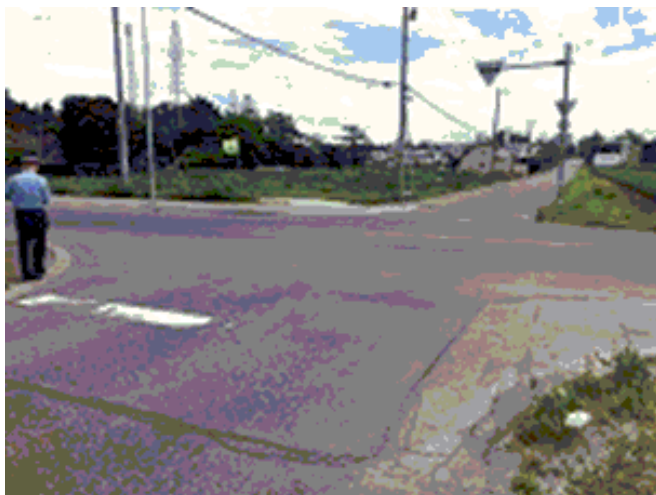
## 【交通6】 市道兵村4番通 大麻元町194番地1先 (点検終了)

- ・ 通行する車が多く、通行車両の速度が速い。
- ・ 路肩、歩道が狭い。

歩道・路肩拡幅工事済みであり、現状においては警察署によるパトロール以外の対策をとることができないため

- ・ 児童への指導。(学校)
- ・ 適時、校区内巡視。(学校)
- ・ 警ら活動による速度抑制。(警察署)
- ・ 道路拡幅整備済み(R1年度)。(江別市)

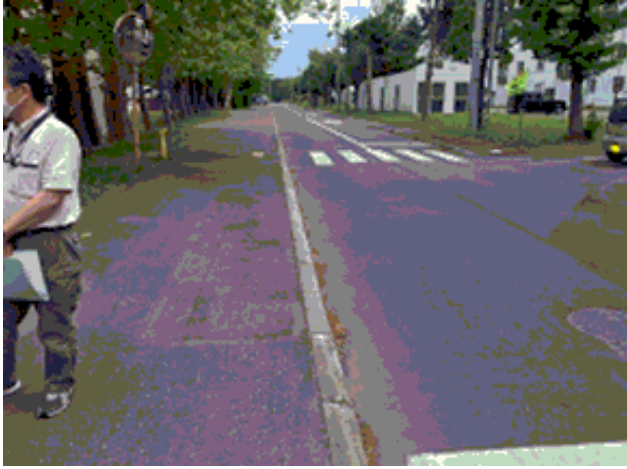
## 【交通7】市道大麻宮町2号道路 大麻宮町1番地先（点検終了）

- ・ 歩道が確保されていない。  
（冬期に学校側の歩道しか除雪されておらず、逆側を通る児童が危険）

適宜、除排雪を行う以外に関係機関でとれる措置が無いため

- ・ 児童への指導。（学校）
- ・ 立哨指導。（学校）
- ・ 道路幅員の制限から片側のみの歩道除雪となるため、現状の除雪方法を継続。（江別市）
- ・ 登下校時の車両通行規制を公安委員会に継続要望。（江別市）

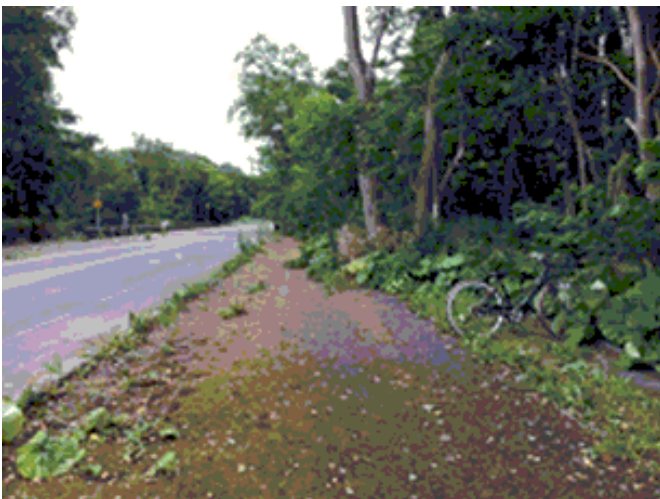
## 【防犯1】 大麻駅周辺（点検終了）

- ・ 沿道にある草木等により周囲からの見通しが悪く死角が生じている。

適宜、草木の除去・剪定を行う以外の方法がなく、関係機関による今以上の措置が不可であるため

- ・ 児童への指導。（学校）
- ・ 校区内巡視。（学校）
- ・ 駐輪場前の歩道について、雑草の除去を実施。引き続き、適切な維持管理に努める。（江別市）

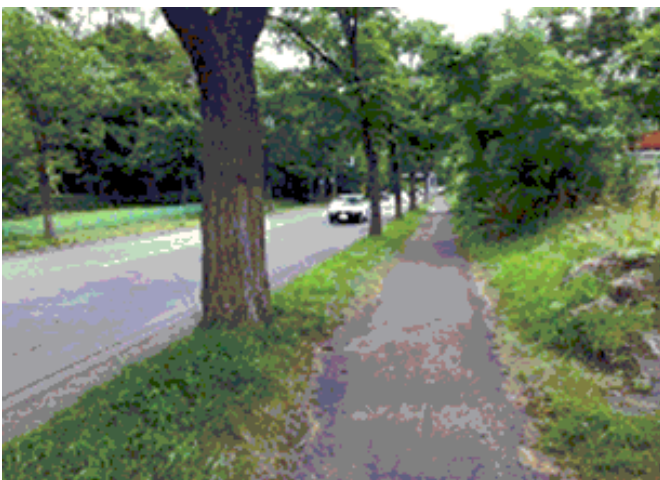
## 【防犯2】 大麻駅前通沿い大麻中町団地付近（点検終了）

- ・ 街路樹の葉が茂って、見通しが悪い。

適宜、草木の除去・剪定を行う以外の方法がなく、関係機関による今以上の措置が不可であるため

- ・ 児童への指導。（学校）
- ・ 適時・校区内巡視。（学校）
- ・ 大麻大通りの街路樹について、全体的に繁茂していることから剪定に向けて検討する。（江別市）
- ・ パトロールの強化。（警察署）

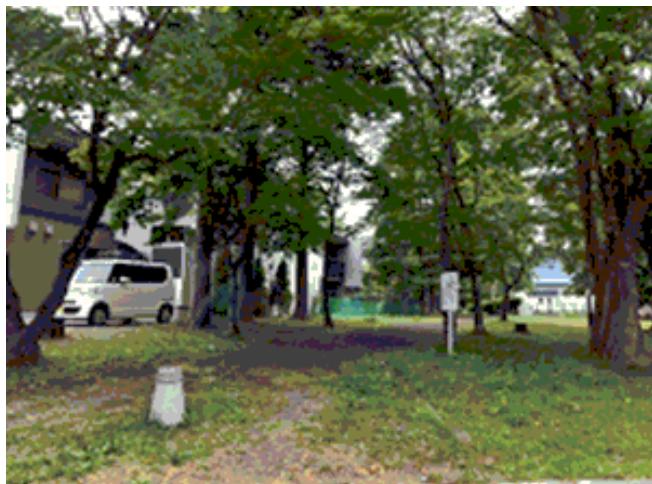
## 【防犯3】 大麻中町32番地(なかよし公園) (点検終了)

- 人や車の通りが少ない。

警察によるパトロールや学校による巡視による対処以上の措置が他関係機関で検討不可であり、生徒への日常的な指導によって対策していくしかないため

- 児童への指導。(学校)
- 適時・校区内巡視。(学校)
- パトロールの強化。(警察署)

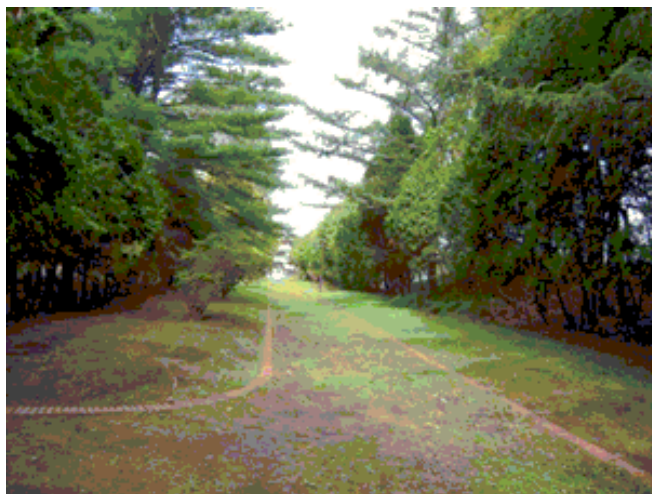
## 【防犯4】 みどり公園(大麻小と大麻中の間) (点検終了)

- 沿道にある草木等により周囲からの見通しが悪く死角が生じ、人の通りが少ない。

適宜、草木の除去・剪定実施、警察によるパトロールを行う以外の方法がなく、関係機関による今以上の措置が不可であるため

- 適時、児童への指導。(学校)
- パトロールの強化。(警察署)
