平成28年度 第2回江別市上下水道事業運営検討委員会

【老朽下水道管布設替工事の事例紹介】

平成29年1月13日
江別市水道部下水道施設課

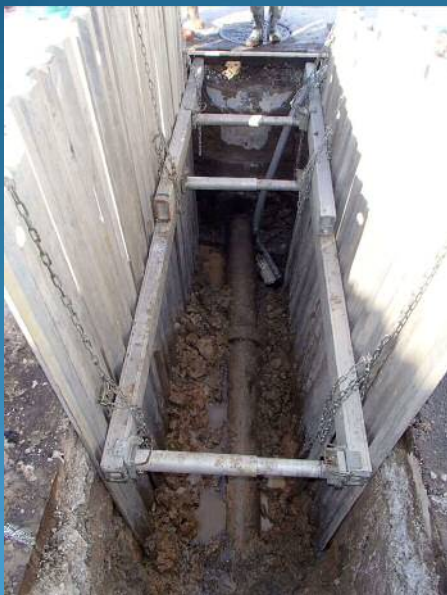
既設管状況

~【本管】 どのように流れている汚水本管を供用したまま
止めずに布設替するか??

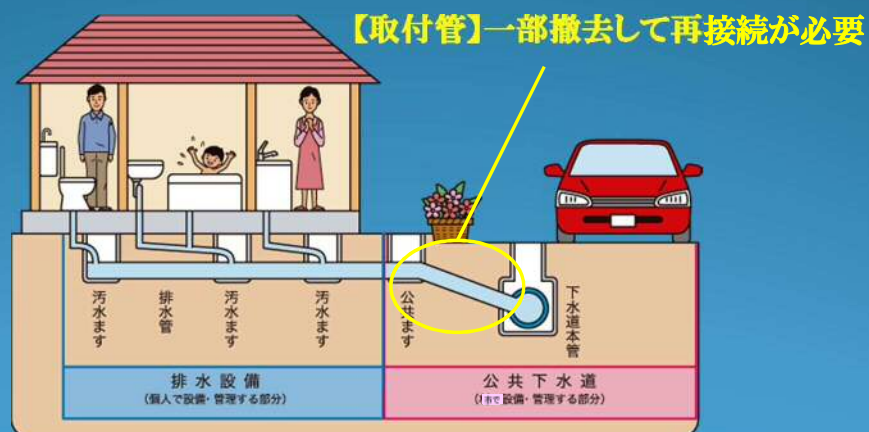
〔宅地から污水管への仕組み〕

～【取付管】 お客様からの供用中の汚水を止めず、
どのように取付管の再接続を行なうか？？

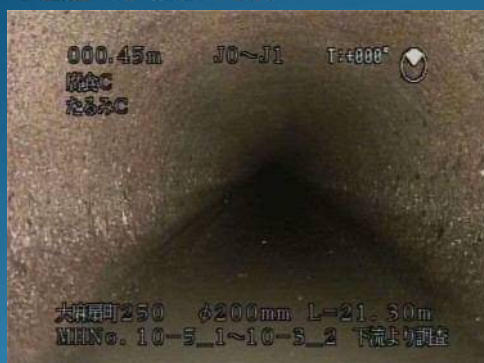
判定:たるみ(弱)

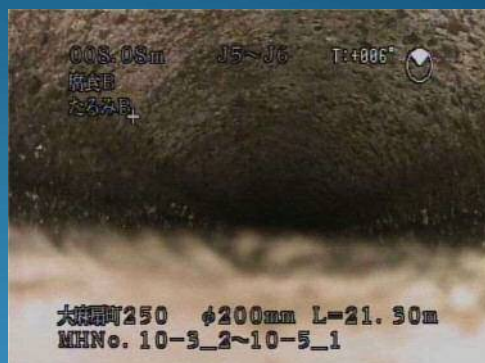
判定:たるみ(強)

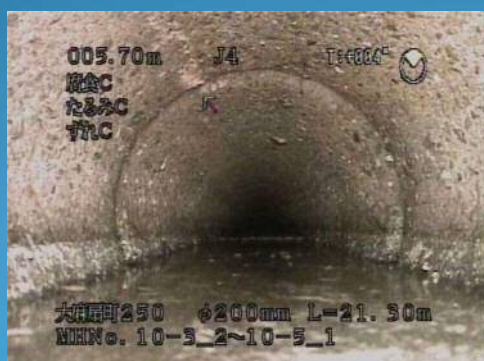
判定:たるみ(中)

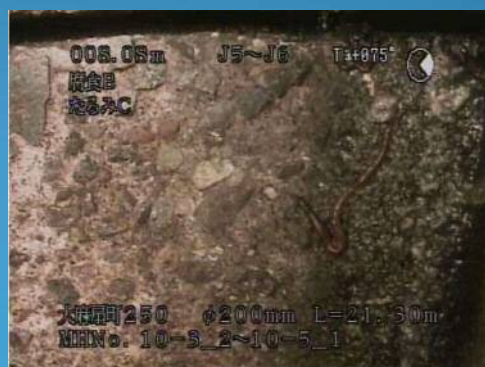
判定:腐食

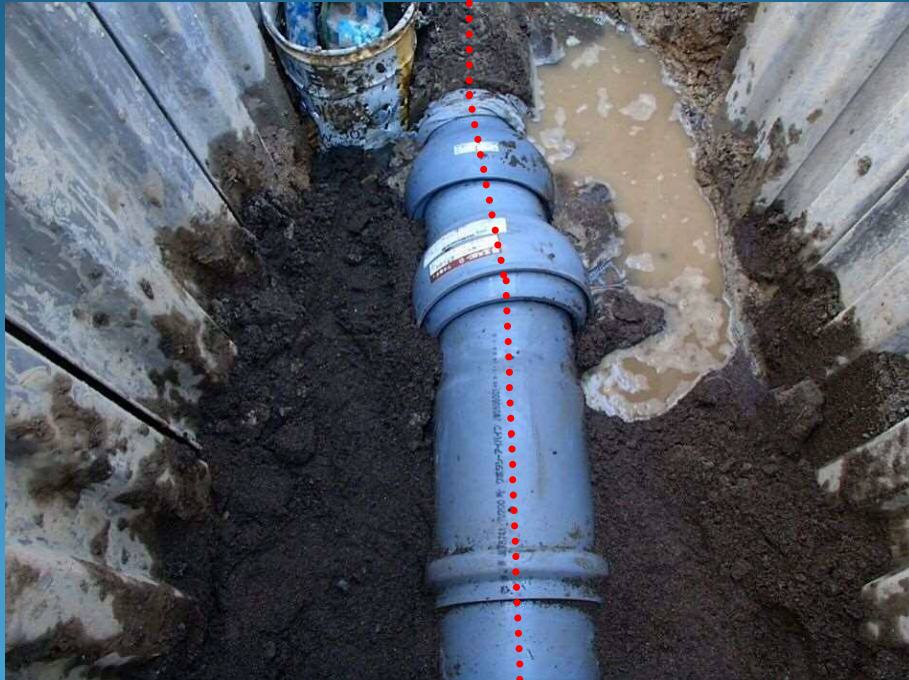
既設本管(上流)

仮接続管(下流)

6. 新設管と既設管の仮接続

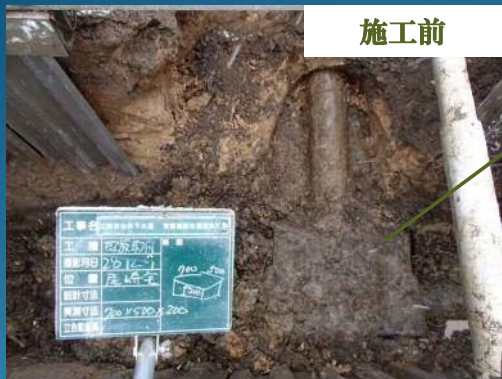
施工前

7. 既設取付管との繋ぎ替え

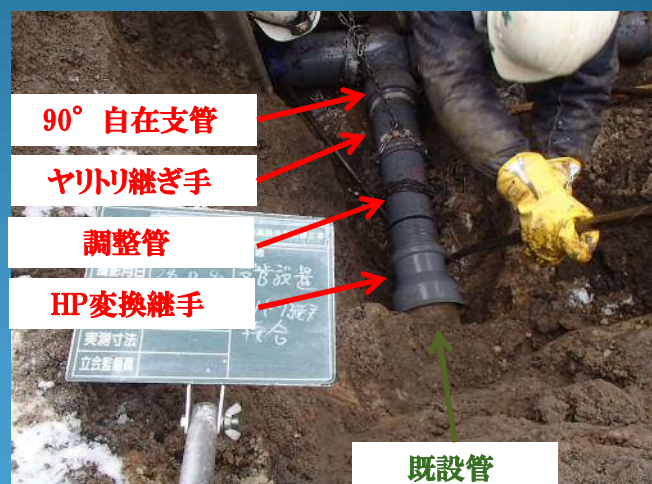
施工後

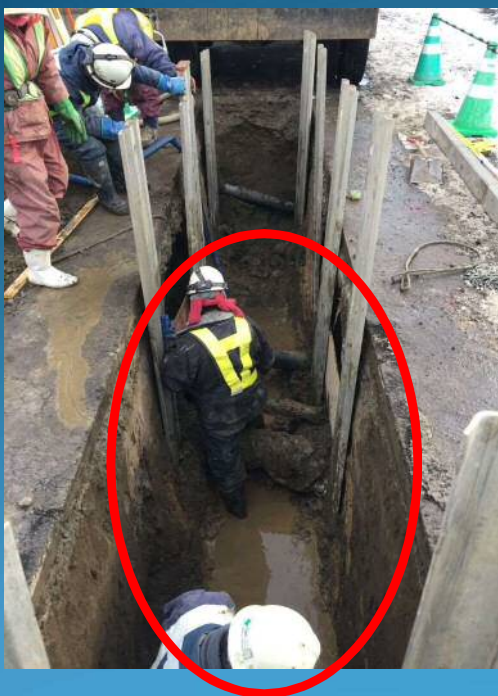
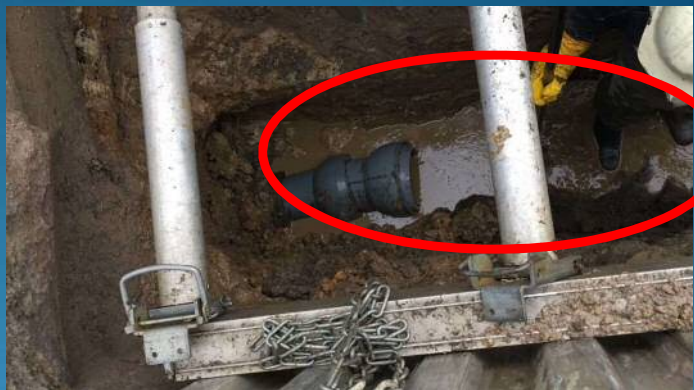
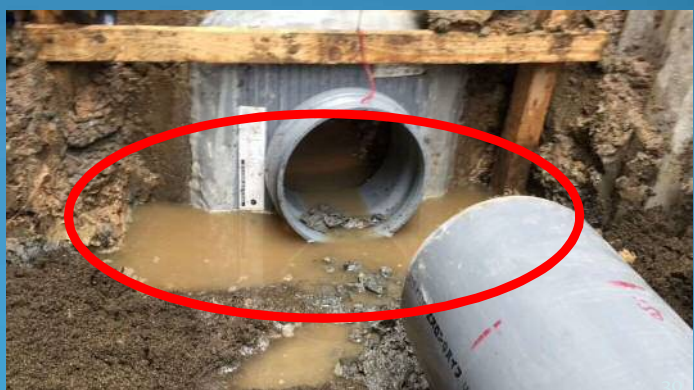
《その他写真-条件が厳しい 地下水-汚水処理》
