大麻小学校通学路対策箇所図

大麻小学校通学路対策内容

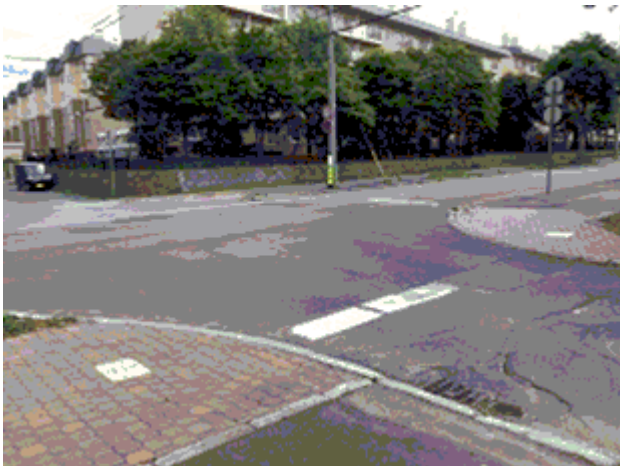
【交通1】 市道大麻宮町2号道路 大麻宮町2番地先(14丁目通との交差点)

- 横断箇所に横断歩道がない。
(大麻駅側から通学する児童は横断歩道が無い箇所を通行しなくてはならない)

- 児童への指導、立哨指導。(学校)
- 道路幅員の制限から、現状の除雪方法を継続。(江別市)
- 横断歩道の設置を公安委員会に継続要望。(江別市)

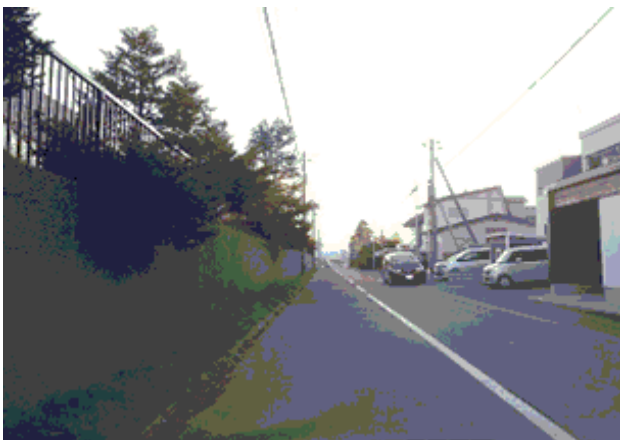
【交通2】 市道大麻7号道路 大麻桜木町19番地先

- 通行する車が多いが、歩道は片側のみで幅が狭い。
- 冬期は歩道が狭く、車道を歩行している(歩道が確保されていない区間あり)。

- 児童への指導、立哨指導。(学校)
- 道路幅員の制限から、現状の除雪方法を継続。(江別市)
- 登下校時の車両通行規制を公安委員会に継続要望。(江別市)
