北海道 江別市 大麻小学校　通学路対策箇所図（2）

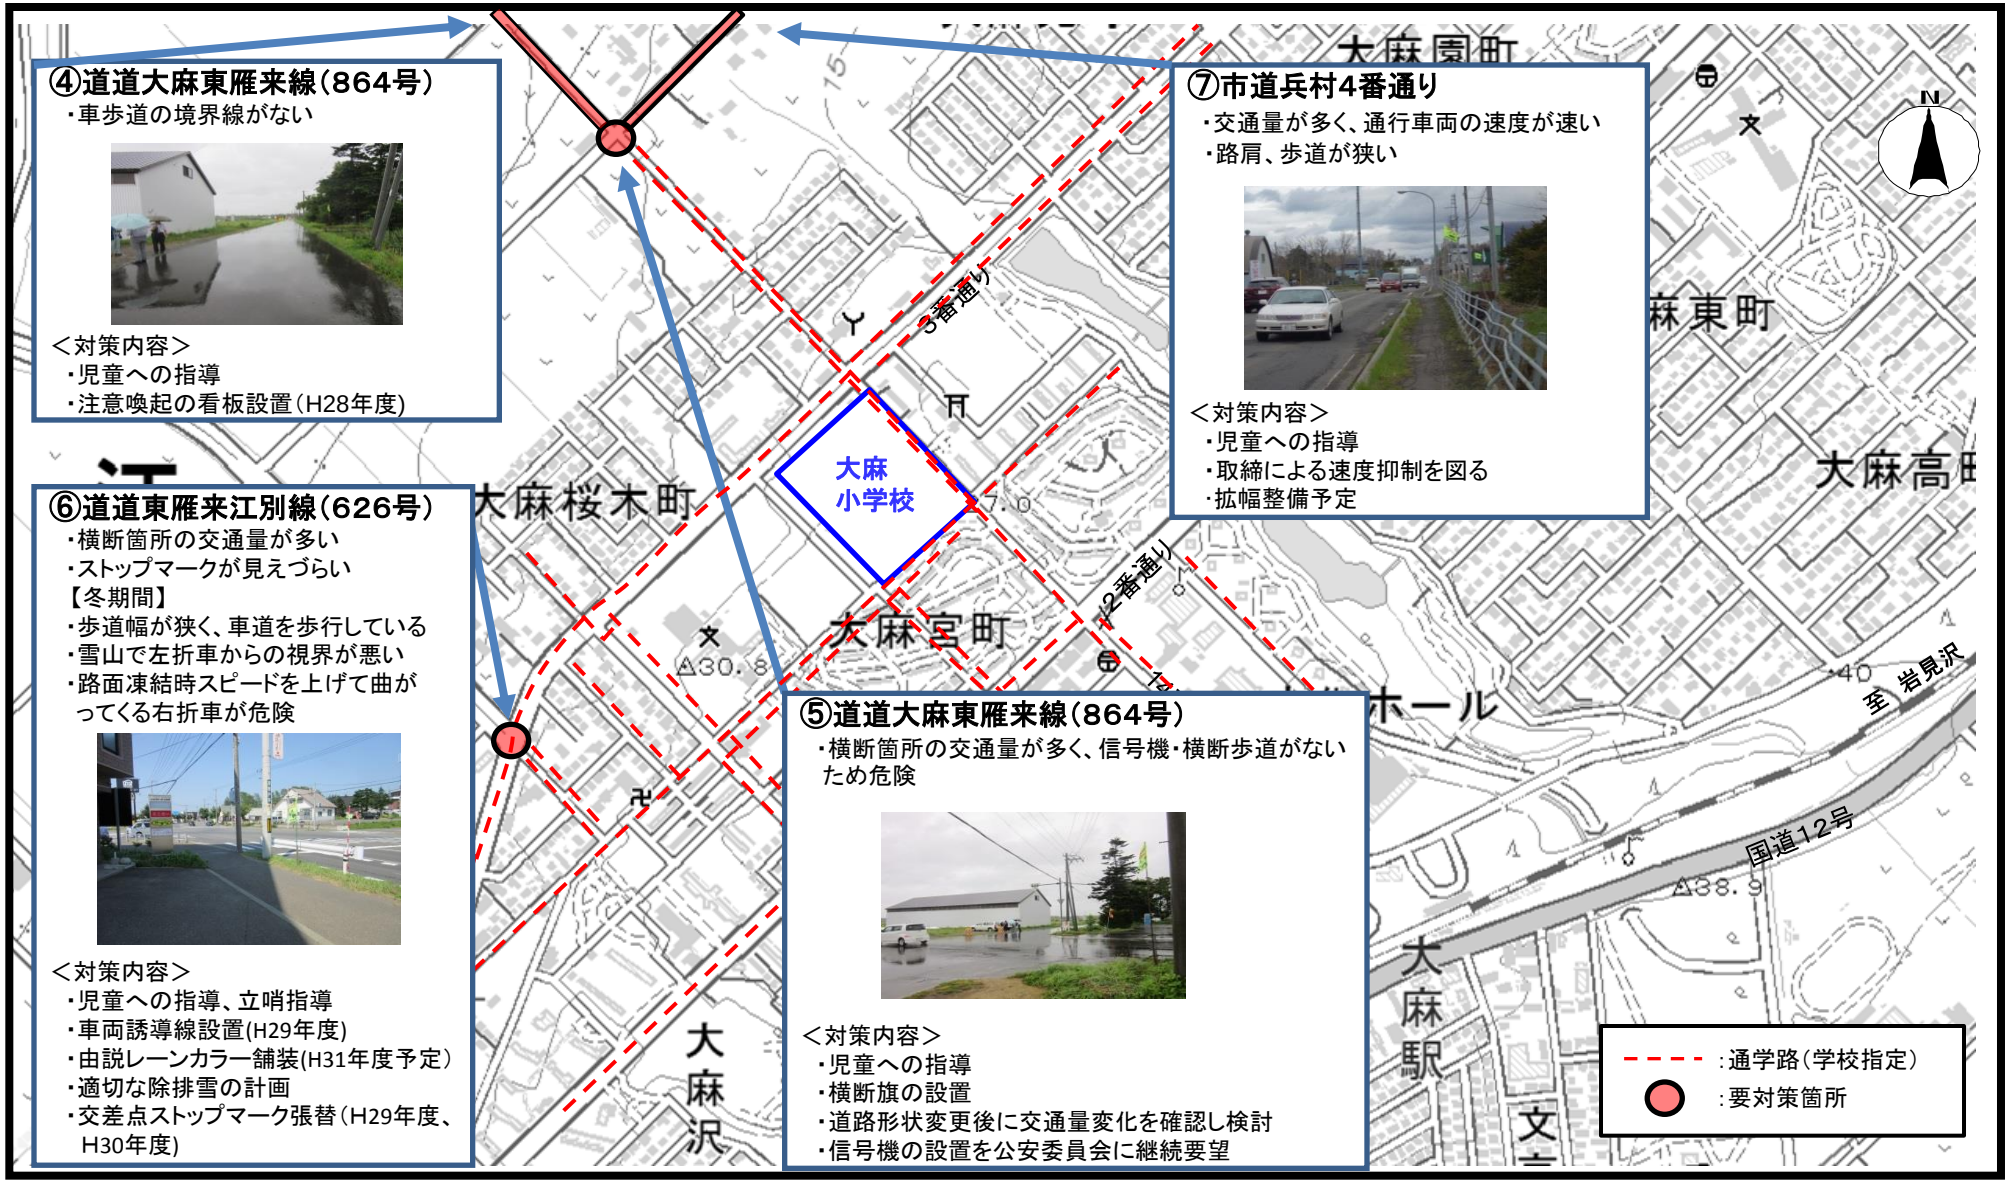
・車歩道の境界線がない

・交通量が多く、通行車両の速度が速い
・路肩、歩道が狭い

・横断箇所の交通量が多い
・ストップマークが見えづらい
【冬期間】
・歩道幅が狭く、車道を歩行している
・雪山で左折車からの視界が悪い
・路面凍結時スピードを上げて曲がってくる右折車が危険

・横断箇所の交通量が多く、信号機・横断歩道がないため危険

＜対策内容＞
・児童への指導
・注意喚起の看板設置（H28年度）

＜対策内容＞
・児童への指導
・取締による速度抑制を図る
・拡幅整備予定

＜対策内容＞
・児童への指導、立哨指導
・車両誘導線設置(H29年度)
・由説レーンカラー舗装(H31年度予定)
・適切な除排雪の計画
・交差点ストップマーク張替（H29年度、H30年度）

＜対策内容＞
・児童への指導
・横断旗の設置
・道路形状変更後に交通量変化を確認し検討
・信号機の設置を公安委員会に継続要望
