当該保存樹木の状況について

江別市 萩ヶ岡  
旧江別小学校  
アメリカキササゲ  
樹木診断カルテ

調査日：2025年5月13日・18日

樹木医（登録No.1462）細椋 聡子

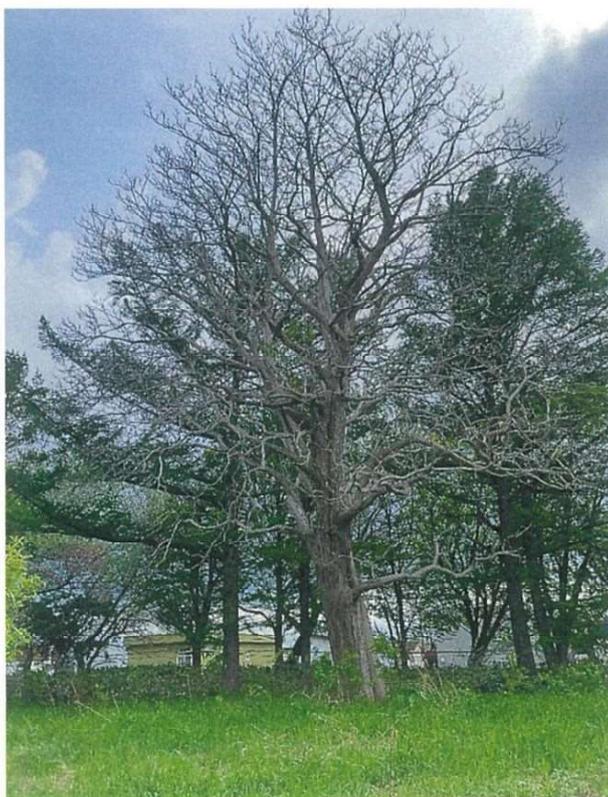
大径木。樹高が高く葉張りが大きい。展葉前のため健全枝葉量・樹勢は不明。昨年の鞘が少ない。枝のバランスは良好だが、大枝に重量があり枝分岐部に負荷がかかっている。

南側から北側へ傾斜あり。南側幹H10m付近～地際にかけて心材腐朽(深さ50cm程度)・縦方向に幅5～10cm程度の樹皮欠損(開口部)。辺材部の巻き込みが厚く形成されている。腐朽部分に治療痕あり: 内部に排水パイプ・ウレタン充填痕あり。
